# DIYARBAKIR HASAN PAŞA HANI RESTORASYONU ÜZERİNE GÖZLEMLER

Arş. Gör. Dr. Evindar YEŞİLBAŞ\*

## THE OBSERVATIONS ON RESTORATION OF HASAN PASA HAN IN DIYARBAKIR

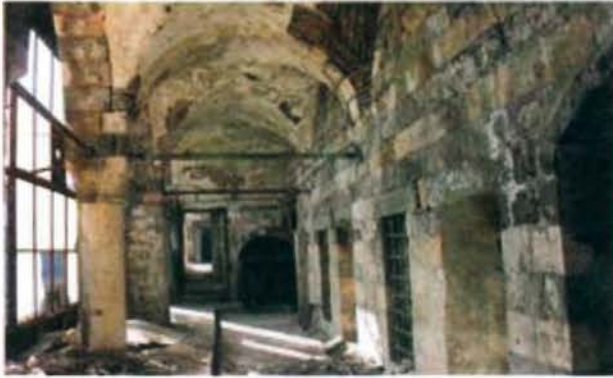
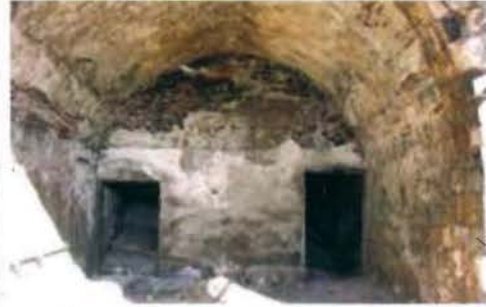
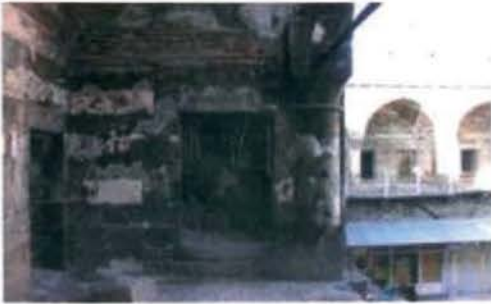
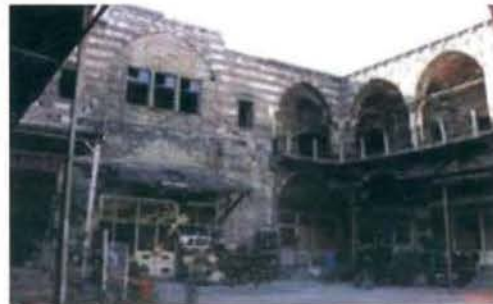
Hasan Paşa Hanı'nda restorasyon öncesi dönemde hanı kullananların keyfi müdahaleleri eserde büyük bir tahribata neden olmuştur. Esnafların hanın bazı bölümlerini camekân ile kapatıp, bazalt malzemeli taş duvarların çimento harç ile sıvandıktan sonra yağlı boyalarla boyadıkları görülmüştür (Fotoğraf 4-5). Kullanım açısından kendilerine kolaylık sağladığı düşüncesiyle dükkân üstlerine demir malzemeden saçaklar yaparak bazalt taşlara ciddi zararlar verilmiştir. Öyle ki bazı taşların bu durumdan kaynaklı söküldüğü de olmuştur (Fotoğraf 6).

**Fotoğraf 6-** Hanın restorasyon öncesi tahribatlarından detaylar

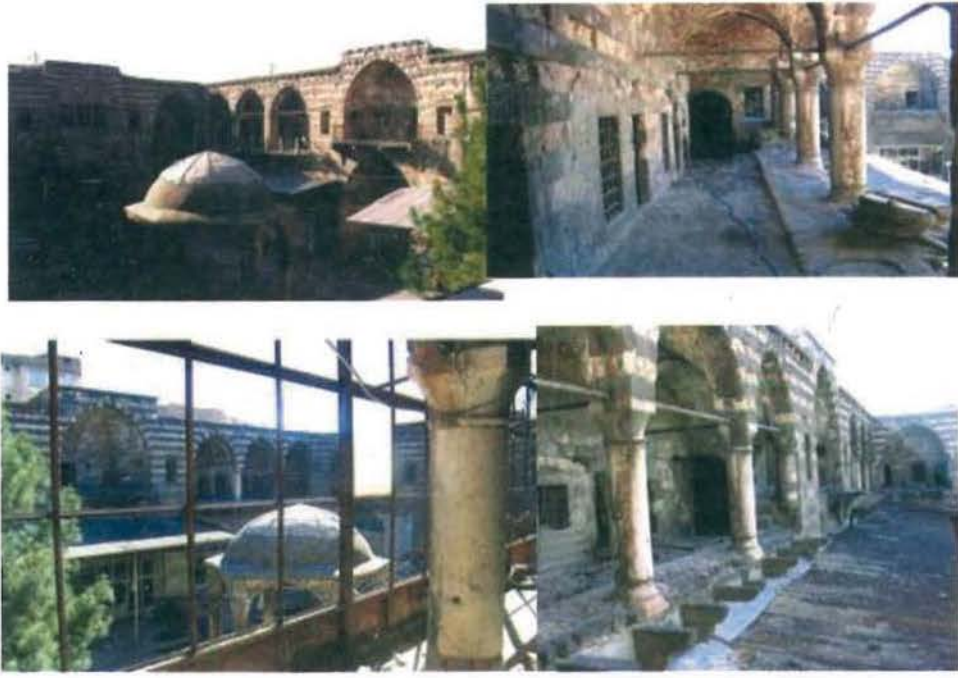
Yapıyı oluşturan bileşenlerin uygun malzeme ve teknikler kullanılarak bir araya getirilmesi dayanımları açısından önemlidir<sup>20</sup>. Hasan Paşa Hanı'nda bağlantı elemanlarından demir gergilerin korozyona uğrayarak, hacimsel değişimle birlikte kullanıldığı, taş malzemeyi de etkileyerek renk değişimlerine, çatlaklara neden olmuştur (Fotoğraf 7).

**Fotoğraf 7-** Hanın restorasyon öncesi tahribatlarından detay

Demir gergilerin oksitlenmesi sonucu malzemelerdeki hacim değişikliği sütun başlıklarına baskı yaptığından sütunlardaki bazı çatlaklara neden olmuştur. Bu çatlaklar doldurulmuştur (Fotoğraf 17). Binanın dıştan ve içten bazı bölümlerinde ciddi hasar görmüş taşları yeni malzemelerle değiştirilmiştir. Tonozlardan düşen tuğlalar onararak horasan harcı ile sıvanmıştır. Hanın bodrum katındaki tonozların daha önce betonla sıvalı olduğu ve restorasyonda bu sıvanın kaldırılıp yerine horasan harçlı tuğla malzemenin kullanıldığı tespit

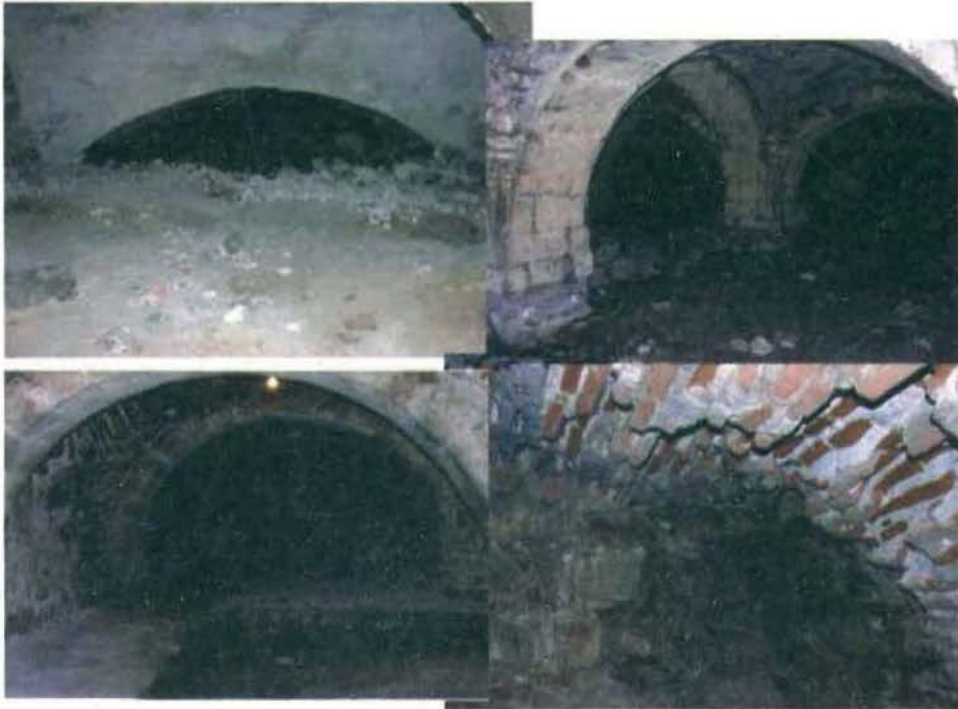
Nem, bütün malzeme ve yapıların en büyük düşmanıdır. Malzemenin bünyesinde hem fiziksel hem de kimyasal bozulmalara neden olmaktadır (Fotoğraf 8).

**Fotoğraf 8-** Hanın restorasyon öncesi örtü sistemindeki tahribatlar

Hanın çatı bölümü restorasyon öncesi çimento sıvalı olduğundan bu bölümdeki sıvalar kaldırılarak, horasan harçla sıvanmıştır. Çatıdaki temizlik işlerinden sonra binanın yapı malzemesine hem fiziksel hem de kimyasal hasar veren yağmur sularının binadan uzaklaştırılması için oluklar yapılmıştır. Ayrıca yağmur sularının binaya zarar vermesini engellemek amacıyla drenaj kanalı oluşturulmuştur.

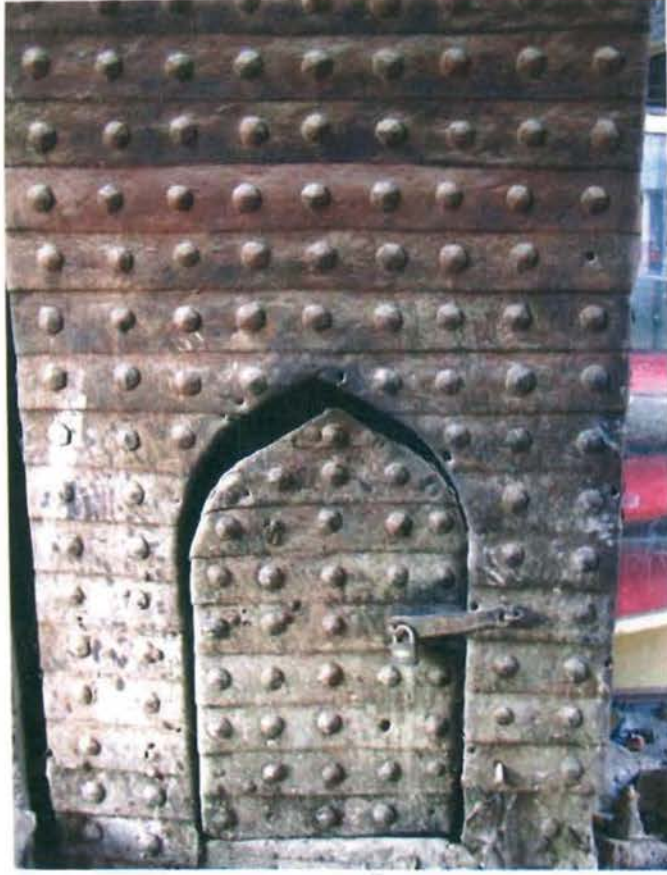
Hasan Paşa Hanı'nın bodrum katı başta olmak üzere, diğer bütün duvar ve kemer taşları aşırı nemden küflenmiş ve bozulmaya yüz tutmuştur. Yağmur sularının binadan uzağa tahliye edilme tesisatının eksikliği, suların malzemelere doğrudan etki ederek yüzeylerde kararmalar, yosunlanmalar ve doku kaybı yaratmıştır (Fotoğraf 9-10).

**Fotoğraf 9-**Hanın korozyona uğramış kapısından detay

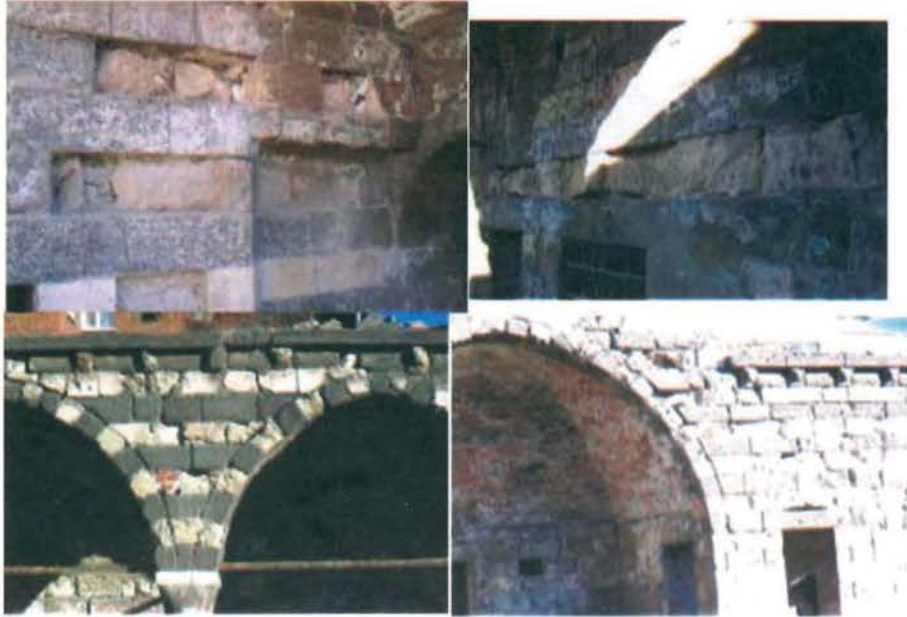
16. yüzyıldan günümüze kadar çeşitli, müdahale, yangın, doğal afet ve bilinçsiz onarımlar başta olmak üzere insan eliyle yapılan tahribat ve ihmal izleri, binadaki malzemelerin belli bir noktadan sonra yıpranıp, eskimesine neden olmuştur. Nitekim restorasyon öncesi yapıdaki taşların doku kaybı, ahşapların ise çürümeye başladığı görülmüştür (Fotoğraf 10).

**Fotoğraf 10-** Hanın inşa malzemesindeki tahribatlardan detay

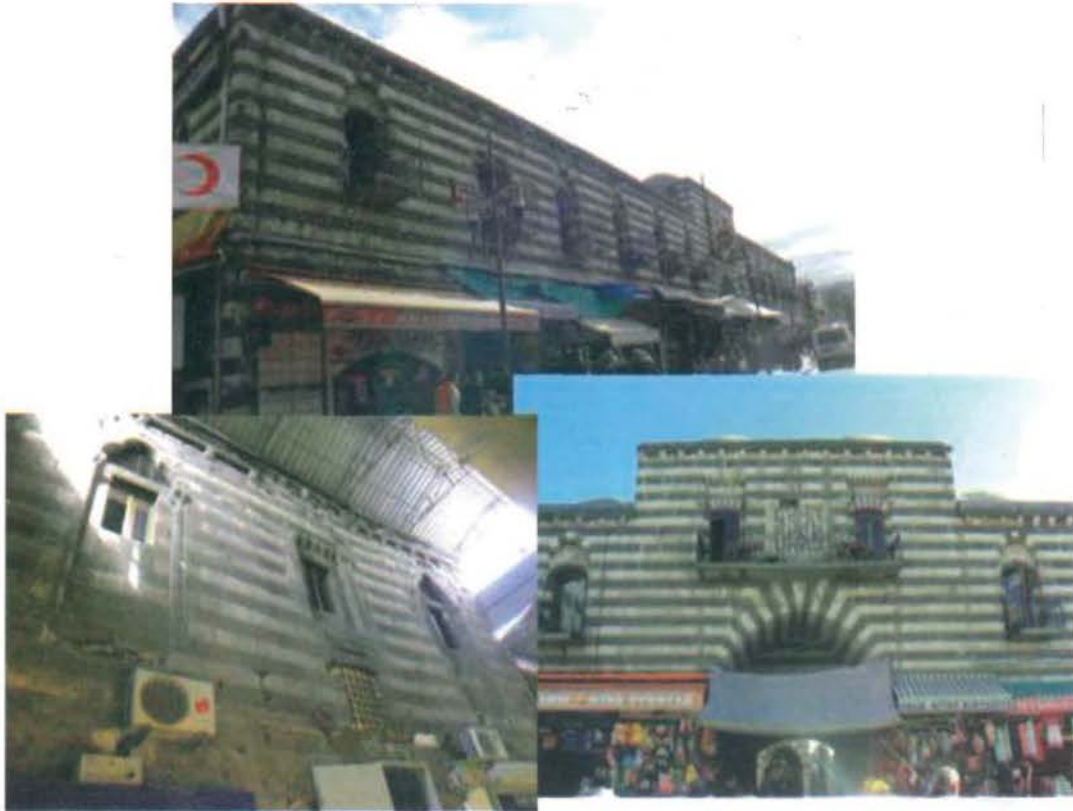
Hanın işletilmesi süresince kullanıcılar tarafından yapılan fiziki müdahaleler, yapıda tahribata neden olduğu gibi yoğun görüntü kirliliği de yaratmıştır (Fotoğraf 18). Handa işletmeciler tarafından revak ünitelerinin de kullanıldığı ve bu nedenle de aydınlatma maksadıyla her işletme tarafından ayrı bir elektrik tesisatı çekildiği ve farklı aydınlatma armatürlerinin kullanıldığı görülmektedir.

**Fotoğraf 18-** Handa devam eden müdahalelerden görüşler

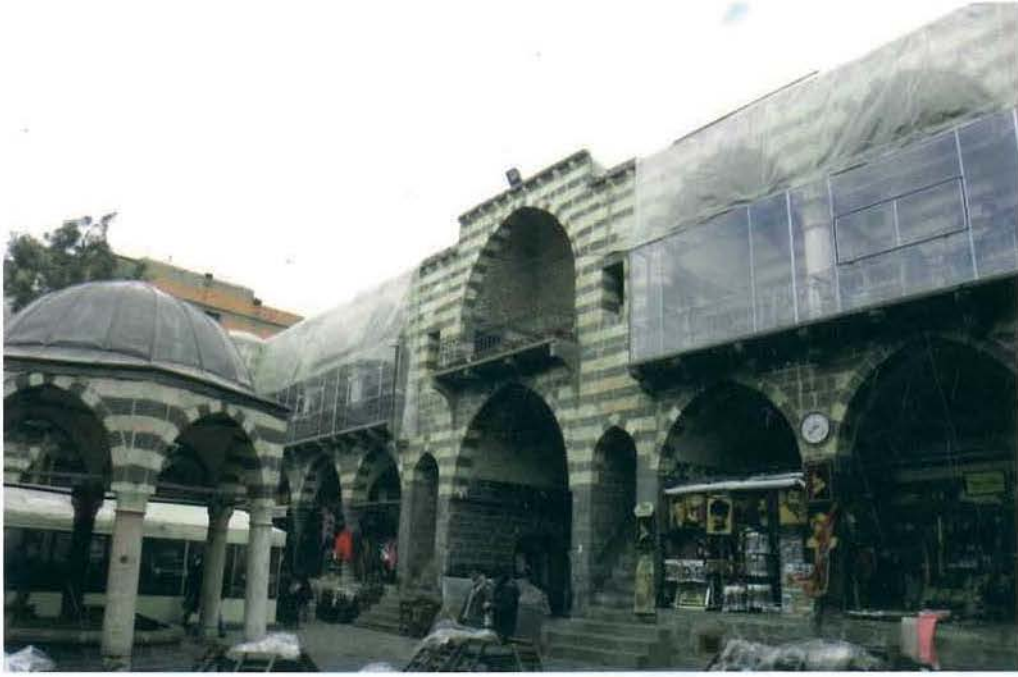
Revak ve avluya bakan ünitelerin naylon brandalarla kapatılması, cephe özelliklerinin kaybolmasının yanı sıra, bunları tutturmak için yapının taş yüzeylerine sütun ve kemer elemanlarına metal konstrüksiyonlar ve çivilerle tutturulması yapıda tahribatlara neden olmaktadır (Fotoğraf 19).

**Fotoğraf 19-** Hanın avlu revaklarının önünü kapatan naylon brandalardan detay

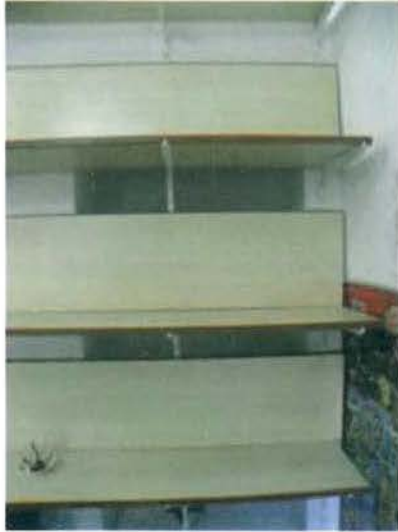
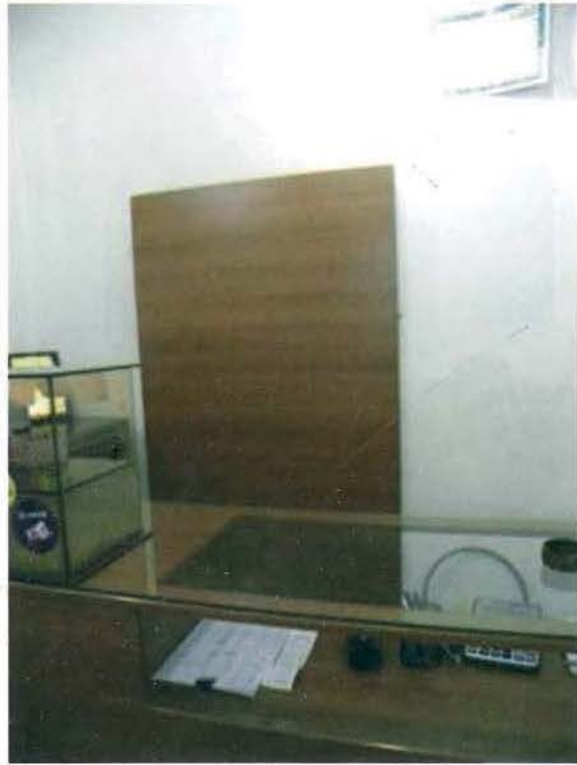
Mekânların bir kısmının iç duvarlarının lambiriyle kaplandığı, yine bazı dükkânların vitrinlerini proje dışında ve yapıyı gizleyecek şekilde farklı tasarımlara gidildiği, tamamen ahşapla kapatıldığı görülmüştür. Binanın iç mekânlarının ahşapla kaplanması özgünlüğü bozduğu gibi duvarların nefes almasını da engelleyerek ayrıca nem yaratmaktadır (Fotoğraf 20). Bunun yanı sıra bazı dükkânların ürünleri sergilemek amacıyla taş yüzeylere çok sayıda çivi çaktıkları görülmektedir.

**Fotoğraf 20-** Hanın bazı mekânlarında duvarları kapatan lambirilerden örnekler

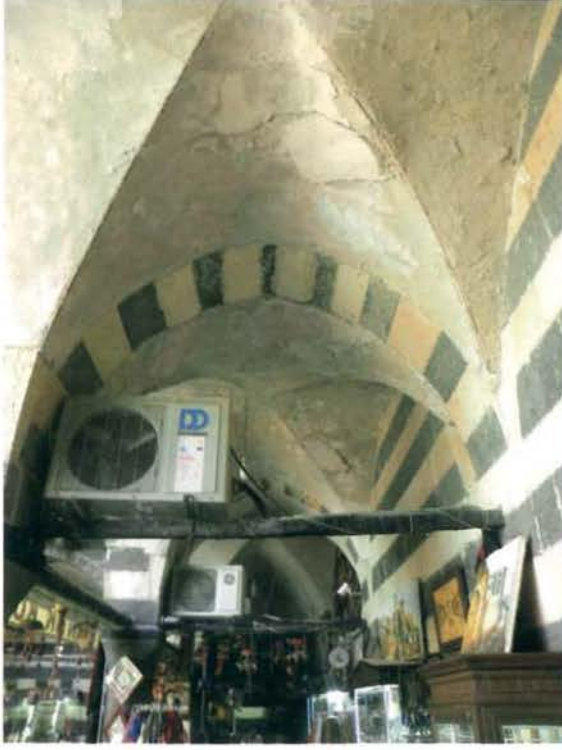
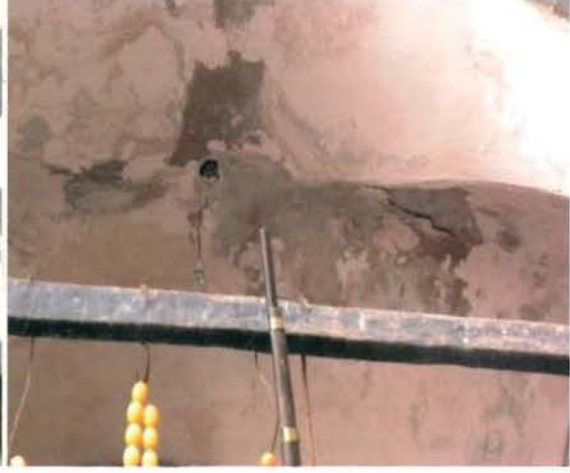
Yağmur sularının binaya zarar vermesini engellemek amacıyla drenaj kanalı oluşturulmasına rağmen, yapıda tespit edilen fiziksel bozulma nedenlerinin önüne geçilmekte eksiklikler olduğu gibi eseri yağmur-kar sularına karşı koruyacak önlemlerin tam anlamıyla alınmadığı söylenebilir. Yaptığımız incelemelerde binada nemden kaynaklı sorunların tam anlamıyla çözülmediğini dökülen sıvalardan anlamaktayız. Hanın zemin katı ve yoğunlukla birinci kat kubbe ve tonozlarında yoğun nemli yüzeyler tespit edilmiştir (Fotoğraf 21). Söz konusu nemin, restorasyon esnasında örtüde yeterli yalıtımın yapılmayışı ve ıslak zemin gerektiren mutfak mekânları için sonradan çekilen su boruları ve su tahliyesi nedeniyle olduğu gözlenmiştir. Özellikle hanın birinci katındaki bütün mekânlarda yalıtımın iyi yapılmaması nedeniyle örtüde ıslaklıklar tespit edilmiştir. Yine alt katta özellikle avluya bakan cephe duvarlarının da zeminden nem aldığı görülmüştür.

**Fotoğraf 21-** Handa nemden kaynaklı devam eden sorunlar

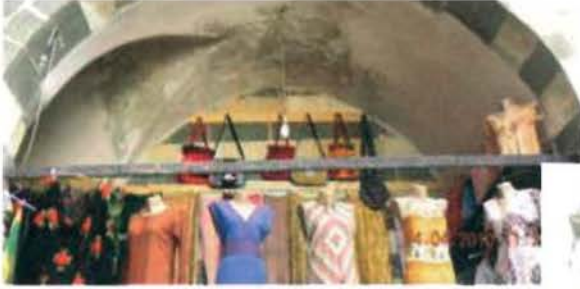
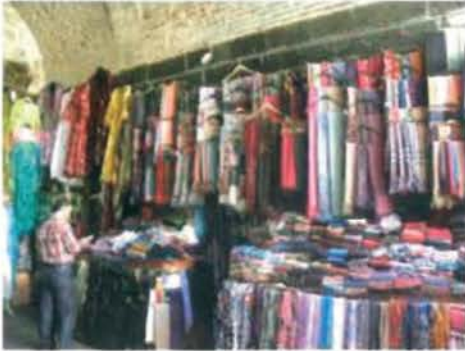
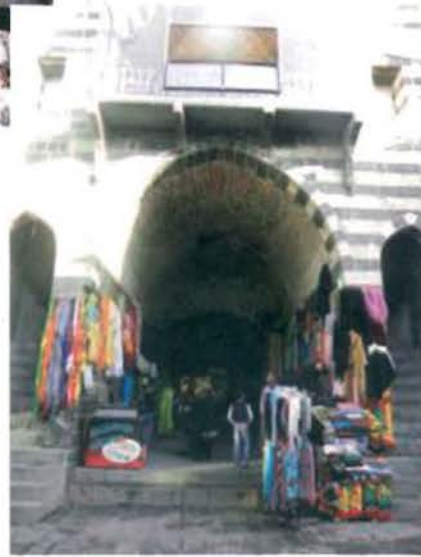
Dışa açılan dükkânların düzensiz kullanımı ve işletmeciler tarafından reklam amaçlı kullanılan tabelaların renk farklılığı ve boyutlarındaki abartı, hanın mimari özelliklerinin tam anlamıyla ortaya çıkmasına engel olmaktadır. Yine turistik eşya satışı yapan mağazaların, satış malzemelerini gelişi güzel duvarlara çakılan çivilerin üzerine asmaları yapıda karmaşık, düzensiz ve tarihi yapıyı gizleyen, ikinci plana atan bir görüntü verdiği gibi ekstra müdahale olarak düşünüldüğünde yapıya zarar da vermektedir (Fotoğraf 22-24).

**Fotoğraf 22-** Hanın mimari özelliklerini gölgeleyen uygulamalar

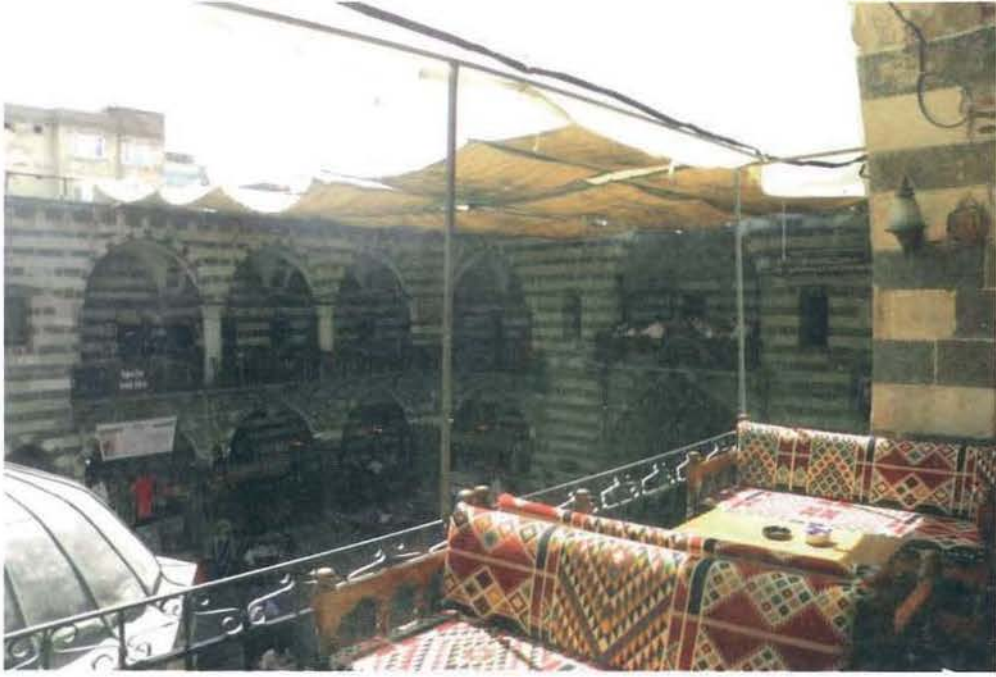
**Fotoğraf 23-** Hanın avlu kısmının üzerini örten gelişigüzel branda

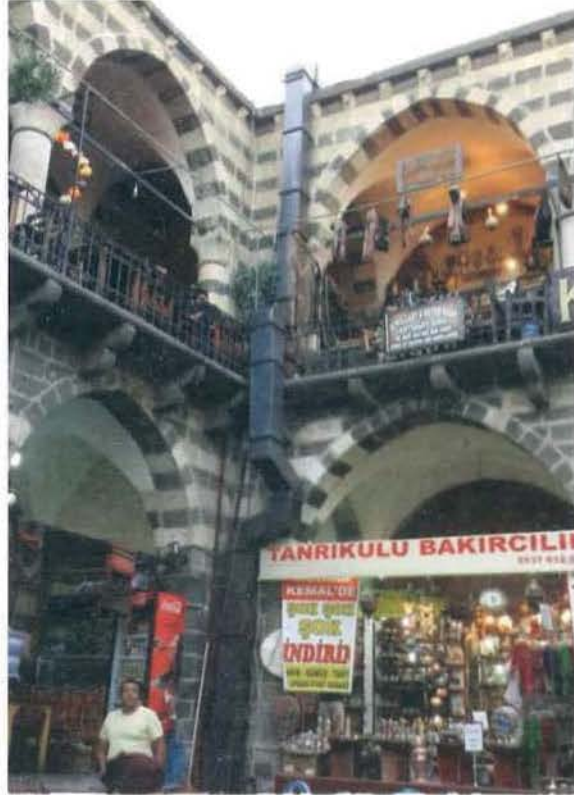
**Fotoğraf 24-** Hanı işleten esnafların keyfi uygulamalarından örnek
