# GAZİ ALİ BEY CAMİSİ

## The Gazi Ali Beg Mosque

Aynur Göktaş | *Restorasyon Uzmanı Y. Mimar*  
Eda Ezgi Bingöl | *Mimar*

In this article the conservation Project of the Gazi Ali Beg Mosque which is located in Vushtri in Kosovo is presented.

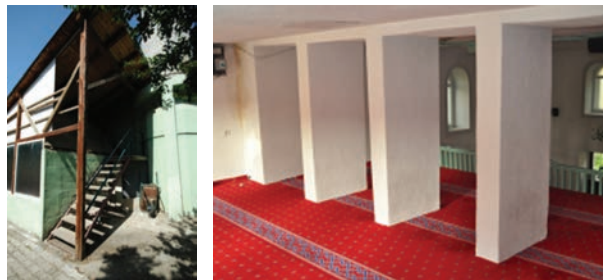
Özgününde yapı, içinde kadınlar mahfili olan tek mekânlı ve önünde ahşap dikmelerle oluşturulmuş bir son cemaat yeri olan bir cami iken daha sonra son cemaat yerine, caminin mevcut çatısının altında betonarme kolonlarla desteklenen, tuğla duvarlarla çevrili iki katlı bir ek yapılmıştır. Ardından bunun da önüne metal dikmelerle desteklenmiş, üstü oluklu levhalarla kapatılmış yeni bir mekân eklenerek son cemaat yeri genişletilmiştir. Yapının ana girişi kuzeydoğudan, kadınlar mahfilinin girişi ise güneybatıdan, minare kaidesinin yanına eklenmiş metal merdivenlerle sağlanmaktadır.

Fotograf 17-18. Gazi Ali Bey Camisi'nin kadınlar mahfili girişi ve son cemaat mekânındaki iki katlı betonarme ekin kadınlar mahfilinden görünüşü (AY-MİR Mimarlık Müh. Ltd. 2015).

Caminin kuzeybatısında, son cemaat yeri önüne inşa edilmiş olan muhdes yapı kaldırılarak, bu muhdes yapının arkasında caminin özgün son cemaat yerine inşa edilmiş etrafı tuğla duvarlarla çevrili betonarme strüktür yapının özgün yüzeylerine ve mevcut özgün elemanlarına zarar vermeden dikkatlice sökülmesi sağlanacaktır. Yapının ön cephesini oluşturan son cemaat duvarları, zemin katta projesine uygun biçimde tamamlanacak, mahfil katının duvarları ise yeni olarak örülecektir. Özgününde açık ve iki kat yükseliğinde olduğu tespit edilen son cemaat kısmında, girişin iki yanına restorasyon projesinde detayları verilmiş

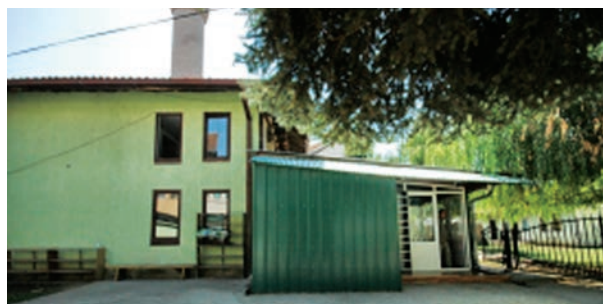
Fotograf 19. Gazi Ali Bey Camisi ana girişi  
(AY-MİR Mimarlık Müh. Ltd. 2015).

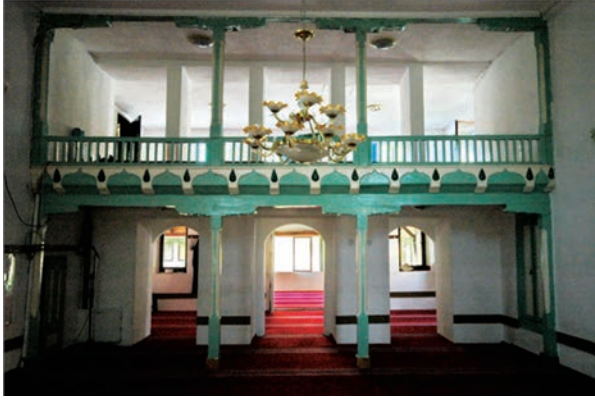
Fotoğraf 20. Gazi Ali Bey Camisi'nin kadınlar mahfilinin görünüşü  
(AY-MİR Mimarlık Müh. Ltd. 2015).

Harimde, kadınlar mahfilinin üstünde ve son cemaat kısmındaki mevcut muhdes tavanlar kaldırılacak, yerine ahşap çatalı tavan yapılacaktır. Kadınlar mahfilinin altında mevcut muhdes kaplamalar kaldırılacak ve idarenin temin ettiği eski fotoğraflar baz alınarak özgünüyle aynı formda, ahşap çatalı bir tavan yapılacaktır.

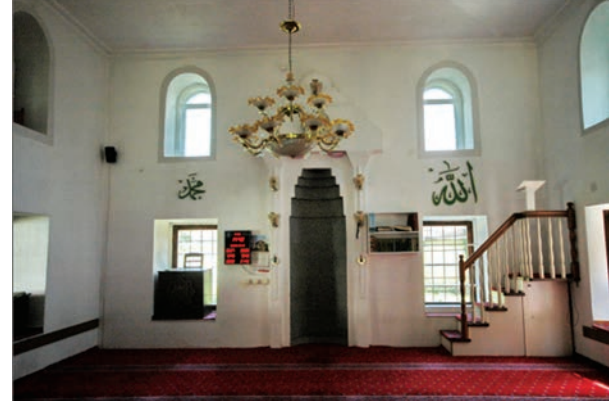
Harim dikdörtgen planlı ve simetrik düzenlemeye sahiptir. Üzeri ahşap konstrüksiyon olup, üzeri boyanmış alçıpan bir tavanla örtülmüştür. Duvarları sıvanıp boyanmıştır. Harimin kuzey duvarında ikisi duvar kenarında ikisi de serbest dört ahşap dikme ile taşınan iki katlı bir mahfil vardır. Profilli ahşap taşıyıcıları yoğun bir yağlıboya ile boyanmış olmasına rağmen Kosova camilerinde gördüğümüz zarif konsollarla oluşturulmuş kaş kemer dizisine sahip kornişli oluşturan kemer aralarında boya katmanından izleyebildiğimiz miktarda dik yüzleri üst bölüme çevrili hafif kabartma damla motifleri görülür. Mahfil konstrüksiyonunda kullanılan yeşil ve krem rengi boya katmanları, doğu ve batı duvarda yer alan dolap kapağı ve minare girişini sağlayan kapıda da kullanılmıştır (Alas 2015).

Fotoğraf 21. Gazi Ali Bey Camisi'nin harimi  
(AY-MİR Mimarlık Müh. Ltd. 2015).

Cami iç mekânındaki duvar yüzeyleri tümüyle raspa edilecek, altından çıkan taş ya da tuğla örgülerdeki tüm çimentolu derzler ve onarımlar sökülecektir. Sıvanın altından çıkan duvar yüzeyi için ihtiyaç duyulan temizlik yöntemine uygulama sırasında uzmanların görüşleri doğrultusunda karar verilecektir.

Harim kısmının zeminindeki mevcut muhdes beton döşemeler dikkatlice kaldırılacaktır. Muhdes döşeme kaldırılırken altından yapının özgün döşemesine ait elemanlar bulunursa, bunların tespiti yapılacak ve müdahale yöntemi-ne uzmanların görüşleri doğrultusunda karar verilecektir.

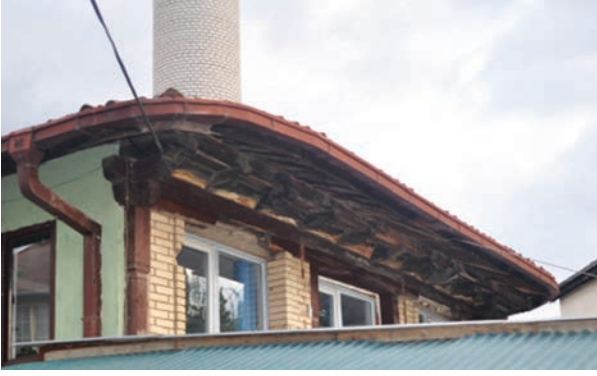
Fotoğraf 22. Gazi Ali Bey Camisi'nin kuzeybatı cephesi  
(AY-MİR Mimarlık Müh. Ltd. 2015).

Caminin özgün kısmında, kuzey cephesinin merkezinde, iki kanatlı ahşap yeni bir kapı ile doğu ve batı kenarlara yakın ahşap tek kanatlı iki pencere yer almaktadır. Kapının iki yanında, kuzey ve güneyde çatıya kadar devam eden özgün ahşap dikmeler çatı seviyesine kadar devam edip profilli ahşap başlıklarla tamamlanmaktadır. Üzeri yağlı boya ile boyanmış ahşap dikmeler üzerinde dil motifi yer almaktadır. Profilli ahşap başlıklar, mahfildekilere benzer nitelikte olup, çatı örtüsü ile uyumludur. Ahşap çatı, alaturka kiremit ile kaplıdır. Çatının köşelerinin yuvarlatılmış hatları ile geniş tutulan saçak, cephede hala dikkat çeken fakat oldukça tahrip olmuş görüntüsü ile geçmişten gelen ender mimari elemanlardan biridir. Giriş kapısının üzerindeki yeni yapılmış saçak, bu cephenin asıl giriş cephesi olduğunun kanıtıdır. İlavelerle büyütülen mahfile birlikte değişen kuzey cephenin ikinci katında pvc malzemedan yapılmış üç büyük pencere yapılmıştır. Zemin kata sonradan yapılan ikinci bir son cemaat yeri, pvc pencerelerle çevrili, orta aksta ahşap dikmelerle taşınan oluklu levha kaplı bir çatı ile oluşturulmuştur (Alas 2015).

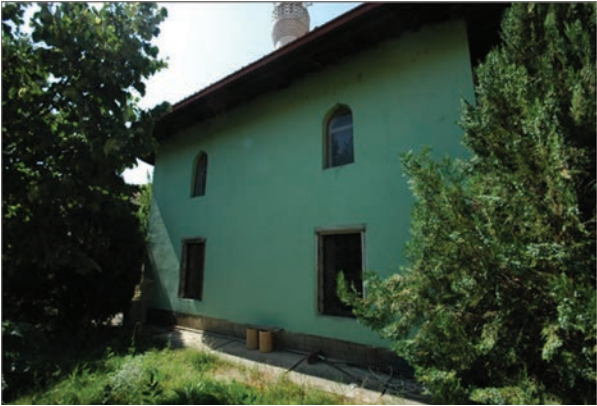
Fotoğraf 23. Gazi Ali Bey Camisi'nin güneydoğu cephesi  
(AY-MİR Mimarlık Müh. Ltd. 2015).

Güneydoğu cephede altta iki ve aynı aksta üstte iki olmak üzere toplam dört pencere vardır. Alt kat pencereleri, özgün demir parmaklıklarını ve ahşap sövelerini koruyabilmektedir. Üst katta pvc yuvarlak kemerli pencereler kullanılmıştır.

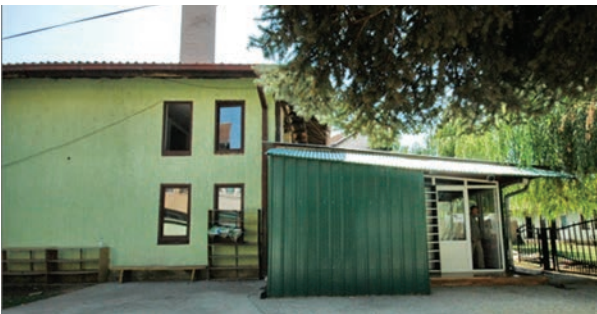
Fotoğraf 24. Gazi Ali Bey Camisi'nin kuzeydoğu cephesi  
(AY-MİR Mimarlık Müh. Ltd. 2015).

Kuzeydoğu cephenin kuzey bölümünde ahşap alt ve üst seviyedeki dikdörtgen pencereler sonradan ilave edilmiş son cemaat yerine aittir. Tüm yapıda, boyanmış galvanizli çinkodan yağmur olukları görülmektedir. Sonradan bir eklenti şeklinde cepheye ilave edilmiş çinko cephe kaplamalı bir duvar ve kuzeyde yer alan yapıya girişi sağlayan pvc kapı ile kuzey cephe tamamlanır.
