# Turkish Studies Social Sciences

## KAHRAMANKAZAN ÇEŞMELERİ

## **FOUNTAINS OF KAHRAMANKAZAN**

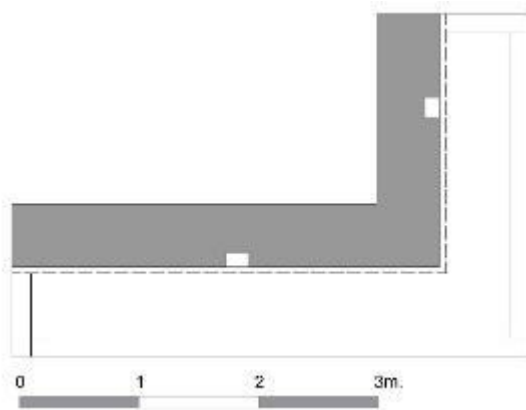
Şekil 1: Mütevelli Mehmed Ağa Çeşmesi Planı  
(Çizim: F. CANYURT)

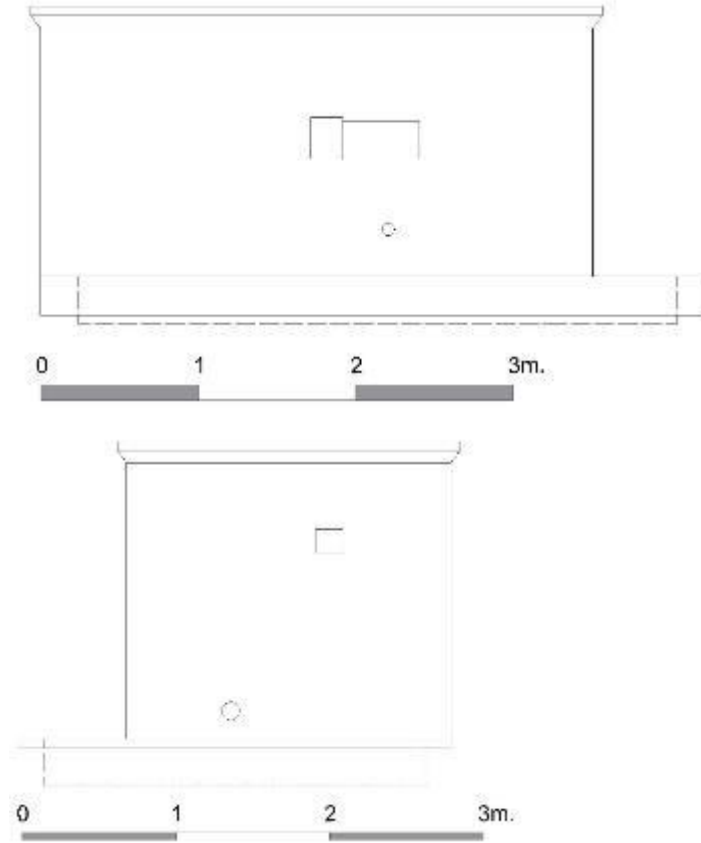
Şekil 2: Mütevellî Mehmed Ağa Çeşmesi Cepheleri(Çizim: F. CANYURT)

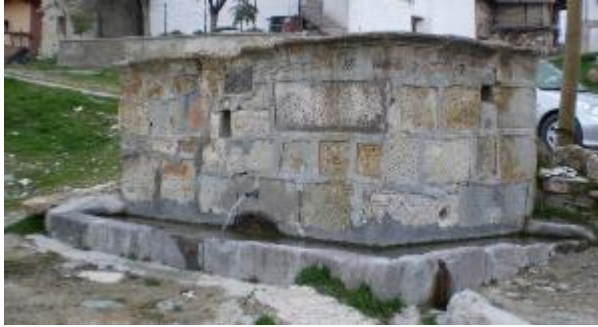
Foto 1: Mütevellî Mehmed Ağa Çeşmesi Cepheleri

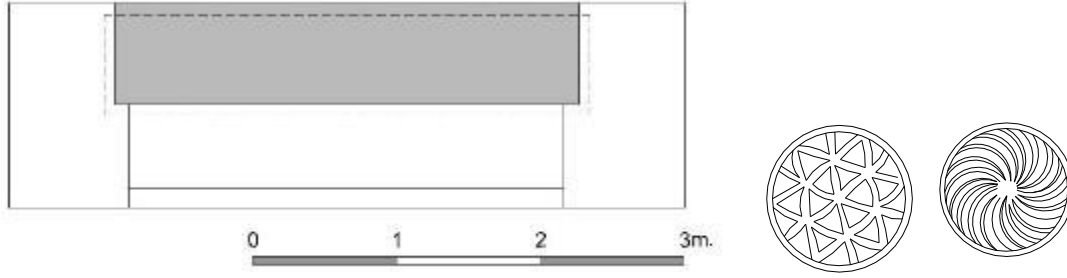
Şekil 3: Bölükbaşı Ahmed Ağa Çeşmesi Planı ve Süslemeleri (Çizim: F. CANYURT)

There are rosettes on the upper corners of the Bölükbaşı Ahmed Ağa Fountain. The right one is composed of the interaction of hexagons, the left one has spiral (wheel of fortune) motif. At the Hacı Mahmud Fountain, the façade was ornamented with zigzags and fringes on the arch. Yazıbeli Fountain (1878) is the second one with an intense decorating. On the pointed arch surface there are 4 borders, one plain and three with geometrical decorating. On the slab of the Örencik Village Fountain (19th century) a different decorating was chosen. A dome was engraved on the slab and 3 oil lamp motifs are situated under this dome. A minaret with a single sharafa is engraved to the right side of the dome. Ales were also put on the dome and minaret motifs. The only fountain with an object motif is Çimşit District Fountain (19th century). On the inscription of the fountain there are crescent and star motifs mirroring each other.

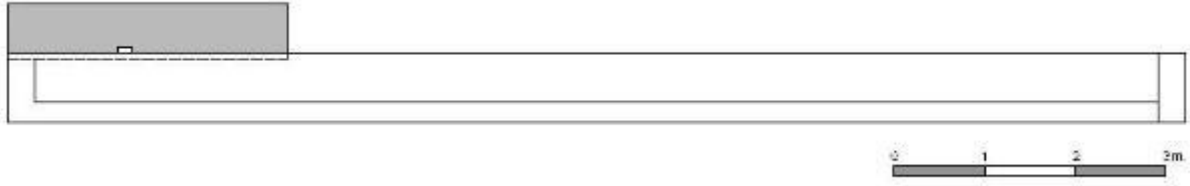
Emirgazi Şekil 13: Emirgazi Mahallesi Çeşmesi Planı (Çizim: Filiz CANYURT)

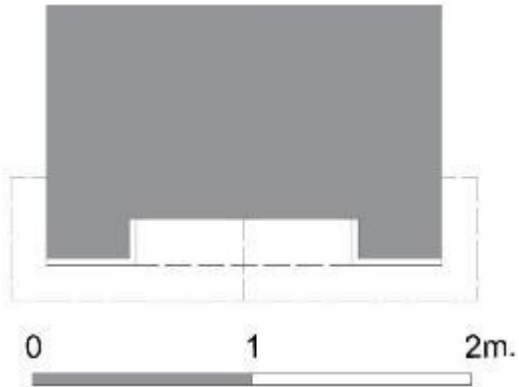
Şekil 16: Yazıbeyli Mahallesi I Numaralı Çeşme Planı  
(Çizim: F. CANYURT)

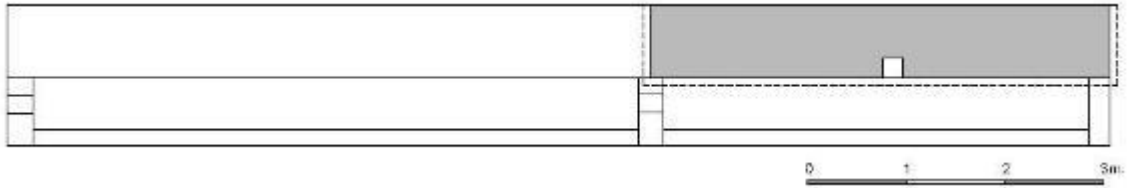
Şekil 30: Olucak Çeşmesi Planı (Çizim: F. CANYURT)

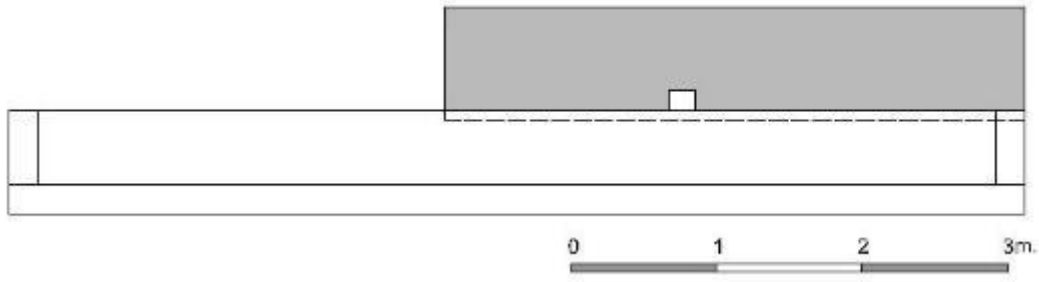
Şekil 42: Yassıören Mahallesi Çeşmesi Planı(Çizim: F. CANYURT)
