## **Ankara Kalesi'nin Geçmişten Günümüze Aldığı Ekler ve Onarımlar**

*Annexes and Restorations of Ankara Castle from Past to Present*

Ahmet Sansar\* - Ali Akın Akyol\*\*

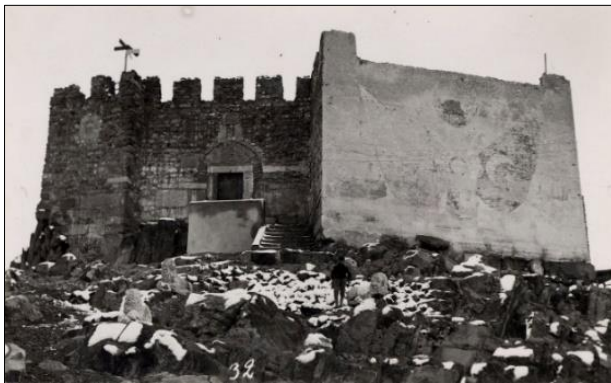
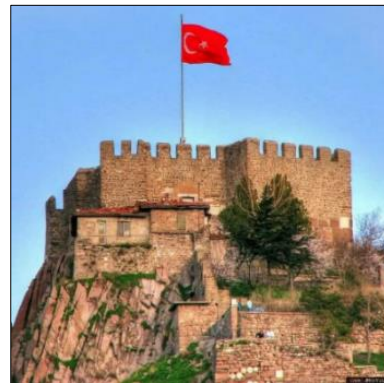
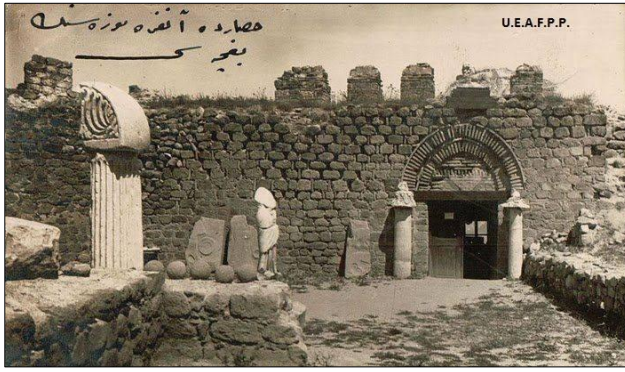
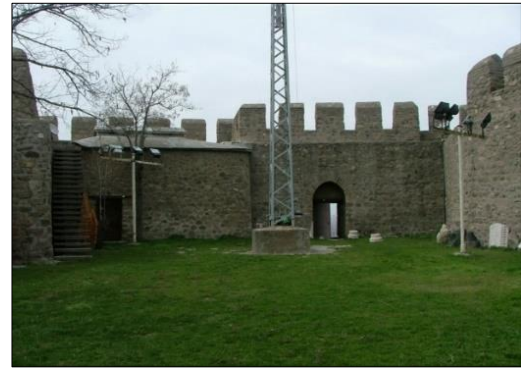
**Fotoğraf 2:** Akkale batı cephe eski görünüm (URL 1, 2021).

**Fotoğraf 3:** Akkale batı cephe mevcut durumu (URL 2, 2021).

**Fotoğraf 4:**Akkale iç alanı eski durumu  
(Mehmet TUNCER Arşivi 2021).

**Fotoğraf 5:**Akkale iç alanı mevcut durumu  
(Ahmet SANSAR, 2021).

Akkale'nin yukarıdaki karşılaştırmalı dört fotoğrafına bakıldığında, oldukça kapsamlı onarımların yapıldığı; çevresinde birtakım düzenlemeler ile eklemeler yapılarak onarım çalışmalarının gerçekleştiği anlaşılmaktadır. Onarım çalışmalarında derz tamamlamalarının yapılarak duvarların sağlamlaştırıldığı ve eksik olan den-dan'ların da tamamlanarak, temizlik çalışmalarının yapıldığı görülmektedir. Akkale dış batı cephesi yönünden incelendiğinde Anakaya üzerinde, düzensiz ve basit yapıda bir merdivenle girişi sağlanan kısım, bugün olduğundan çok farklıdır. Bu kısım düzenli bir yapıda şekillendirilerek çevre düzenlemesi yapılmış ve burada kalenin girişinde insanların giriş çıkışı ile ilgili kontrolün sağlanması için tek katlı bekçi binaları yapılmıştır. Yapının iç alanı incelendiğinde giriş kapısının formunun değiştiği anlaşılmaktadır. Bunun yanı sıra iç alanda duvarlar kaldırılarak düzenlemeler yapıp giriş kapısının yanına yeni bir yapı eklenmiştir. Ayrıca den/dan'lara ulaşımın sağlanabilmesi için beton merdiven yapıldığı, yine iç alanda bayrak direği ve aydınlatma direği gibi eklemeler görülmektedir (Fotoğraf 2,3,4 ve 5).

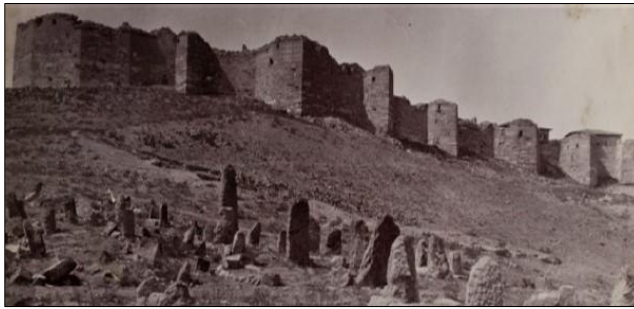
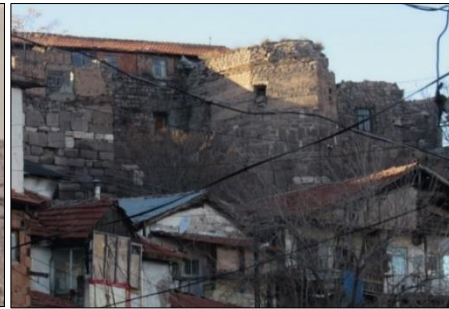
**İç Kale, Doğu Sur Duvarları:** İç Kale doğu surlarında yakın dönemde onarım çalışmaları yapılmamıştır. Cumhuriyet dönemi sonrasında kalenin büyük bir kısmında esaslı onarım çalışmaları gerçekleştirilmiştir. Ancak bu bölümü herhangi bir onarım müdahalesi görmeden günümüze gelmiştir (Fotoğraf 6 ve 7).

**Fotoğraf 6:** Doğu sur duvarları eski durumu  
(URL 3, 2021).

**Fotoğraf 7:**Doğu surlarında yapılar  
(Ahmet SANSAR, 2021).

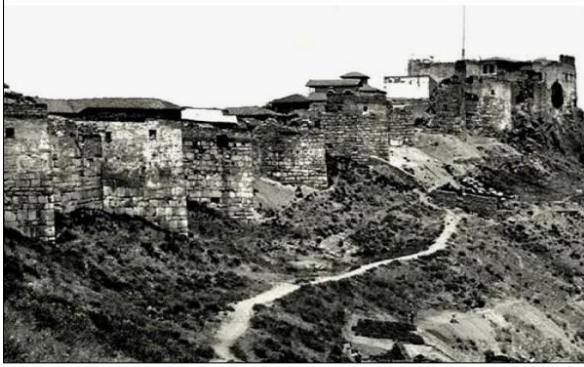
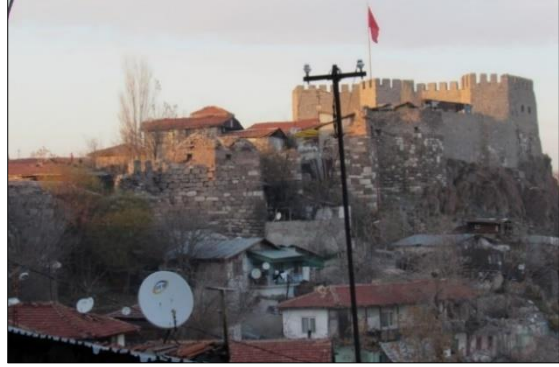
**Fotoğraf 8:** 1900'ler doğu surları  
(URL 4, 2021).

**Fotoğraf 9:** Doğu surlarının günümüzdeki durumu  
(Ahmet SANSAR, 2021).

Doğu sur duvarları, yukarıdaki fotoğraflar göz önünde tutularak değerlendirildiğinde, taban seviyesinin günümüzdeki seviyesinden oldukça yüksek olduğu görülmektedir. Burada meydana gelen yapılaşmalar nedeniyle toprağın kaldırılarak sur duvarlarının asıl zemin seviyesine ulaşıldığı anlaşılmaktadır. Yapıların sur duvarlarının çevresine ve surların üzerine inşa edilmesi surlara zarar vermiştir. Özellikle sur üzerine yapıların eklenmesi sürecinde, sur duvarlarının özgün yapısı bozulmuştur (Fotoğraf 8 ve 9).

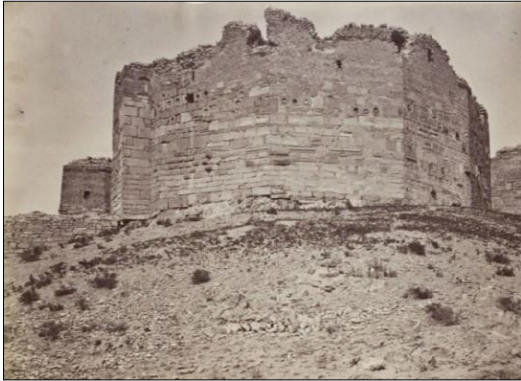
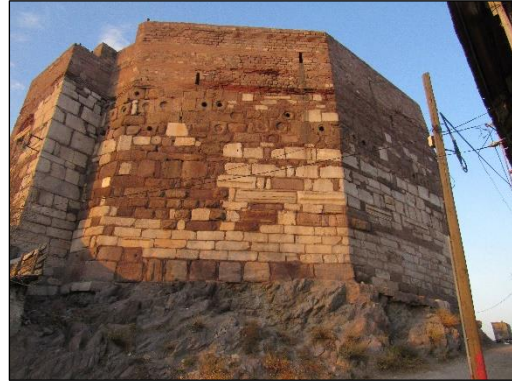
**İç Kale, Şark Kale:** Şark Kale'de 1999-2000 yılları arasında onarım çalışmaları gerçekleştirilmiştir. Bu çalışma en son yapılan onarım çalışmalarıdır (Günel, 2021, s. 514). Yapının günümüzde seyir terası olarak işlevini devam ettirmesi nedeniyle, üst kısımlarında tehlike arz eden belli bölümlerine güvenlik amacıyla 2020 yılında Ankara Büyükşehir Belediyesi tarafından metal korkuluklar eklenmiştir (Fotoğraf 10 ve 11).

**Fotoğraf 10:** Şark Kale'nin önceki durumu  
(URL 5, 2021).

**Fotoğraf 11:** Şark Kale'nin günümüzdeki durumu  
(Ahmet SANSAR, 2021).

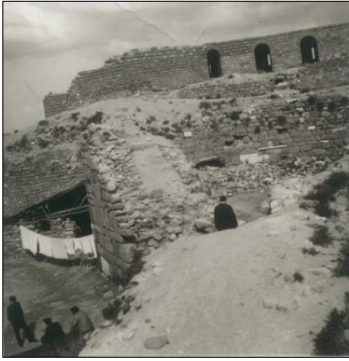
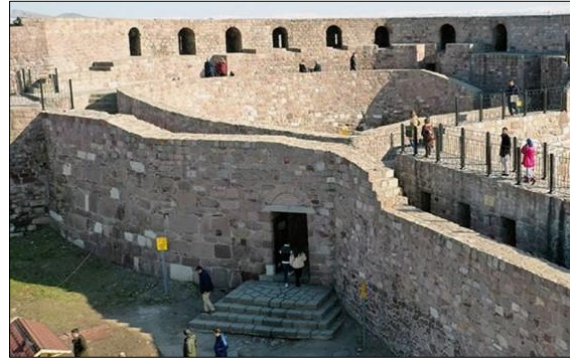
**Fotoğraf 12:** Yapının iç alanı eski durumu (ABB KUDEB Arşivi 2021). **Fotoğraf 13:** Yapının iç alanı günümüzdeki durumu (Ahmet SANSAR, 2021).

Şarkkale'de yapılan onarım çalışmalarında tamamlama uygulamaları yapıldığı, özellikle yapının iç alanında bu uygulamaların oldukça yoğun oranda gerçekleştiği fotoğraflardan anlaşılmaktadır. Bunun yanı sıra hem iç alanda hemde cephede derz uygulamaları, sağlamlaştırma ve temizlik çalışmalarının yapıldığı görülmektedir. Şarkkale'nin dış kısmının hemen bitişiğine konut olarak kullanılan bir yapı eklenmiştir. Yapının iç alanındaki giriş kapısının önüne dört basamak şeklinde yukarıya doğru daralarak yükselen taştan yapılmış eklenti yer almaktadır (Fotoğraf 12 ve 13).

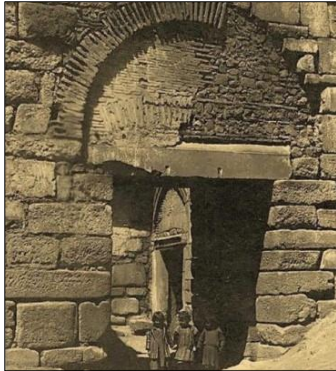
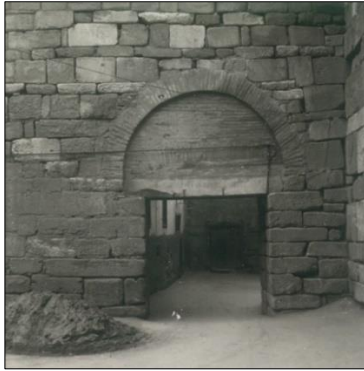
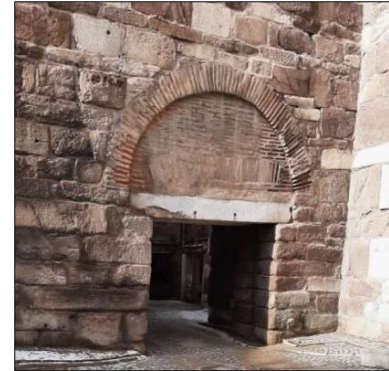
**İç Kale, Güney Yönü Zindan Kapı Girişi ve Çıkışı:** Bu bölümde fotoğraflar karşılaştırmalı olarak incelendiğinde, iç kale güney yönünde yer alan kapı girişin üst kısmında bulunan kemer ve altında lento üzerinde bulunan alın kısmında tamamlama uygulamaları yapılmıştır. Ayrıca derzlerin tamamlanarak sağlamlaştırma onarımlarının yapıldığı, kapı girişinin zemin kısmına küp taş döşeme uygulandığı görülmektedir (Fotoğraf 14,15 ve 16).

**Fotoğraf 14,15:** Zindan Kapı girişi eski durumu (VEKAM Arşiv 2021; KUDEB Arşiv 2021). **Fotoğraf 16:** Zindan Kapı günümüzdeki durumu (Ahmet SANSAR, 2021).

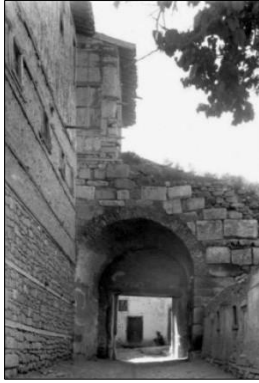
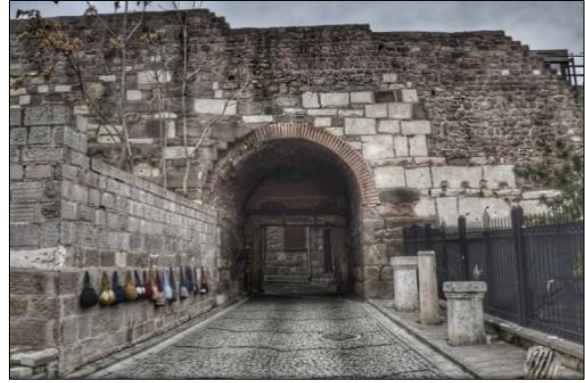
Zindan kapının çıkış yönünde 16 numaralı eski fotoğrafında kapının üstünde ve devamında bir konut ile çıkışın yan tarafı kapalı durumdadır. Çıkışın diğer yan tarafında ise duvar görülmektedir. Günümüzde mevcut durumu 17 numaralı fotoğrafta incelendiğinde, konut olarak kullanılan yapıların buradan kaldırıldığı görülmektedir. Yapı kaldırıldıktan sonra bu kısma taş duvar örülmüştür. Diğer yan tarafındaki duvar ise kaldırılmış bu esnada buradan çıkan antik dönem taşları in-situ olarak korunmuş ve metal korkuluklarla bu kısım çevrilmiştir. Kemerin üst bölümünde tamamlama uygulamaları yapılarak üst bölüm yükseltilerek onarım gerçekleştirilmiştir.

**Fotoğraf 17:** Zindan kapı çıkışı öncesi (URL 6, 2021).

**Fotoğraf 18:** Zindan kapı çıkışı günümüzdeki durumu (Ahmet SANSAR, 2021).

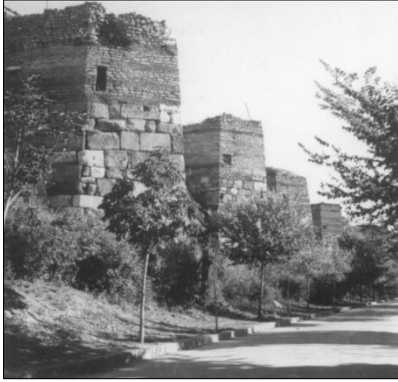
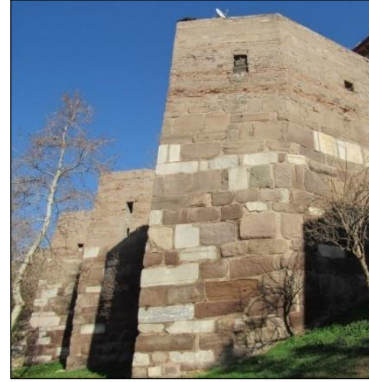
**İç Kale, Batı Sur Duvarları ve Genç Kapı:** İç kale batı sur duvarlarında (Fotoğraf 19 ve 20), kapsamlı onarım çalışmaları yapıldığı anlaşılmaktadır. Bu bölümdeki sur duvarlarının tamamının, üst almaşık örgülü kısımları tamamlanmış ve derz onarımları yapılarak sağlamlaştırılmıştır.

**Fotoğraf 19:** İç kale batı surları eski durumu (ABB KUDEB Arşivi 2021).

**Fotoğraf 20:** İç kale batı surları günümüzdeki durumu (Ahmet SANSAR, 2021).

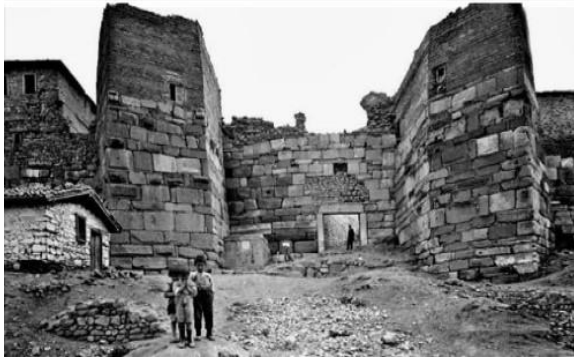
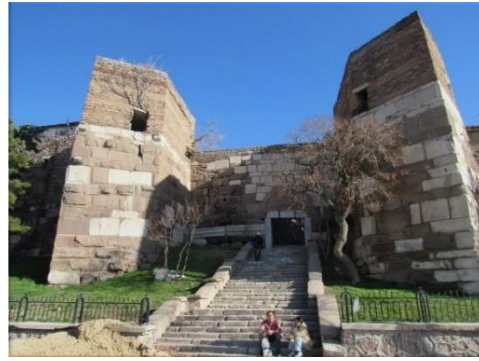
Genç Kapı bölümünde yukarıdaki benzer uygulamalar ile birlikte, kapının giriş kısmında yanındaki burcun önünde bulunan yapı kaldırılmıştır. Bu kapının işlevselliğinin sağlanabilmesi için zemin kısmı düzenlenerek tesviye edilmiş ve andezit (Ankara taşı) basamaklar yapılmıştır. Sur duvarlarının önüne istinat duvarı yapılarak üzerine metal korkuluk eklenmiş ve bu sınırlılıklar içerisinde kalan alan çimlendirilmiştir. Genç kapının en üst kısmında fotoğrafa bakıldığında kemer parçasının kalıntısı hafif eğimli bir şekilde görülmektedir. Onarım çalışmalarında buradaki kemer parçası kaldırılarak, düz bir duvar örgüsü ile en üst kısım tamamlanmıştır (Fotoğraf 21 ve 22).

**Fotoğraf 21:** İç kale genç kapı eski durumu  
(URL 7, 2021).

**Fotoğraf 22:** Genç kapı günümüzdeki durumu  
(Ahmet SANSAR, 2021).

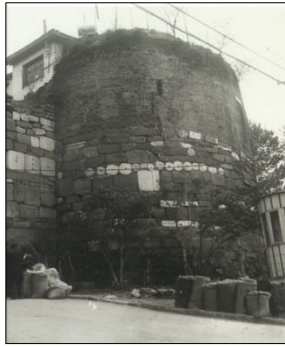
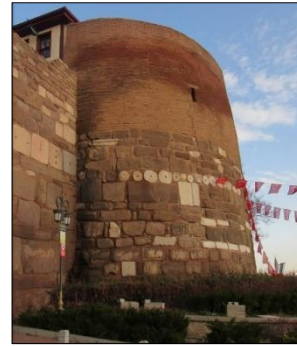
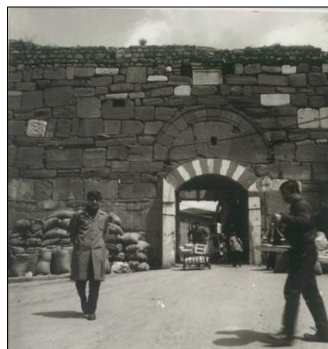
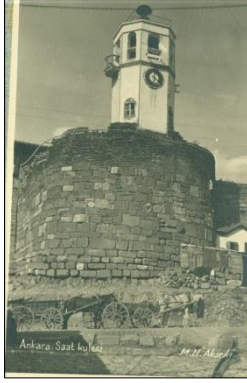
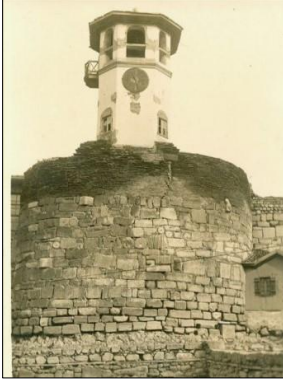
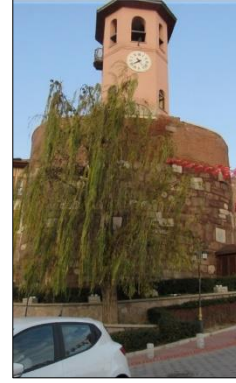
**Dış Kale, Hisar Kapı ve Yanındaki Burçlar:** Hisar Kapı ve yanındaki burçlarda kapının üst kısımlarında taş ile burçların üst kısımlarında ise tuğla ile tamamlama uygulamalarının yapıldığı, bunun yanı sıra derz onarımlarının yapılarak sağlamaştırıldığı görülmektedir. Hisar Kapı'nın girişinde bulunan antik sütüncü, aslan heykeli ve yandaki yapı kaldırılmıştır. Ayrıca fotoğraflardan burçların önüne istinat duvarı örülerek bu alanda peyzaj çalışmalarının yapıldığı anlaşılmaktadır (Fotoğraf 23-30).

**Fotoğraf 23:** Hisarkapı sağındaki burcun eski durumu  
(ABB KUDEB Arşiv 2021).

**Fotoğraf 24:** Burcun günümüzdeki durumu  
(Ahmet SANSAR, 2021).

**Fotoğraf 26,27:** Hisar Kapı eski ve günümüzdeki durumu  
(ABB KUDEB Arşiv 2021; Ahmet SANSAR, 2021).

**Fotoğraf 28, 29:** Burç ve saat kulesi eski durumu **Fotoğraf 30:** Burç ve saat kulesi mevcut durumu (VEKAM Arşivi 2021 - URL 8, 2021). (Ahmet SANSAR, 2021).

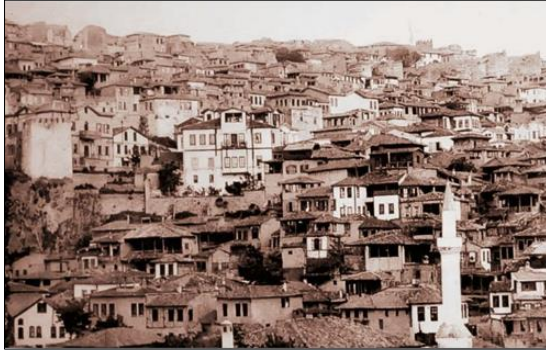
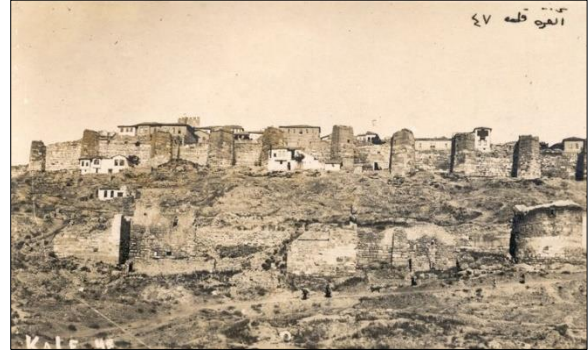
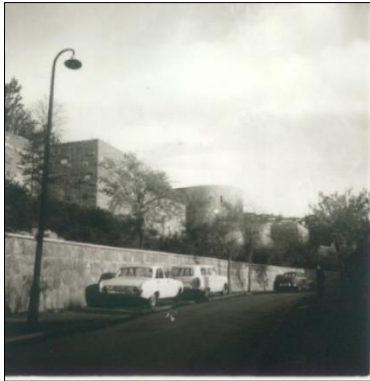
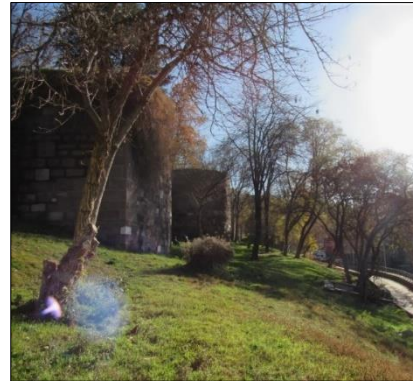
**Dış Kale, Dış Hisar Önü (Hisar Park):** 1916 yangınında Hisar önünde çıkan yangında, 19 mahalle, 4 han, 8 cami ve mescid, 7 kilise, 6 mektep, 3 hastane, 2 hapisane, 1 karakol, 1 ittifak klubu, 915 dükkân, 6 fırın, 10 mağaza, 735 ev tamamen 298 ev kısmen yanarak yok zarar görmüştür (Günel, 2022, s. 110). Kalenin bu bölümünde özellikle dış surlar yangından dolayı önemli oranda hasar görmüştür (Fotoğraf 31 ve 32).

**Fotoğraf 31:** Hisar önü 1916 yangını öncesi (Gökçe GÜNEL Arşivi 2022).

**Fotoğraf 32:** Hisar önü 1916 yangını sonrası (Gökçe GÜNEL Arşivi 2022).

**Fotoğraf 33:** Hisar önü (ABB KUDEB Arşiv, 2021).

**Fotoğraf 34:** Hisar önü günümüzdeki durumu (Ahmet SANSAR, 2021).

Yangın sonrasında bu alanda 1960'lı veya 1990'lı yıllarda surlarda kapsamlı olarak onarım çalışmaları gerçekleştirildiği düşünülmektedir (Günel, 2021, s. 509). Ancak bu onarım çalışmaları ile ilgili herhangi bir veriye ulaşılamamıştır. Burada eski ve yeni fotoğrafları karşılaştırdığımızda ciddi oranlarda tamamlamalar yapılarak onarımların gerçekleştirildiği söylenebilir. Ayrıca çevre düzenlemeleri ve peyzaj çalışmaları da gerçekleştirilmiştir.

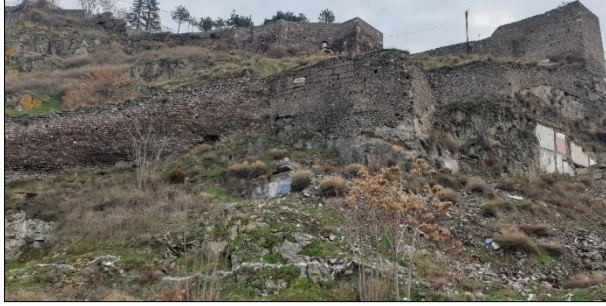
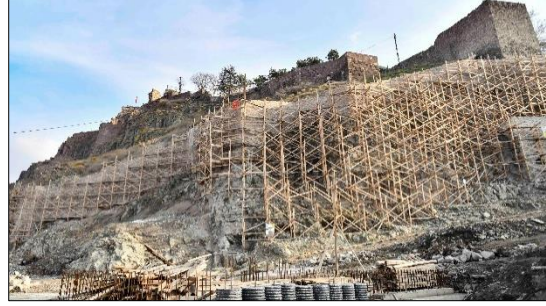
**Fotoğraf 35:** Surların onarım öncesi durumu (Ahmet SANSAR, 2021).

**Fotoğraf 36:** Surların onarım çalışmaları (Ahmet SANSAR, 2022).

Arkeopark çalışmaları kapsamında surların detaylı belgeleme çalışmaları yapıldıktan sonra sur etrafına onarım çalışmaları yapabilmek için iskele inşaa edilmiştir (Fotoğraf 36). Surların üzerinde bulunan biyolojik oluşumlar ve dolgu topraklar temizlenmiş, derz uygulamaları, sağlamlaştırma ve tamamlama yapılarak onarımlar gerçekleştirilmiş olup, çalışmalar devam etmektedir. Onarım çalışmaları tamamlandıktan sonra kalenin bu kısmında seyir terasları, yürüyüş yolları gibi bölümler yapılarak bölgenin rekreasyon alanı haline dönüştürülmesi planlanmaktadır.

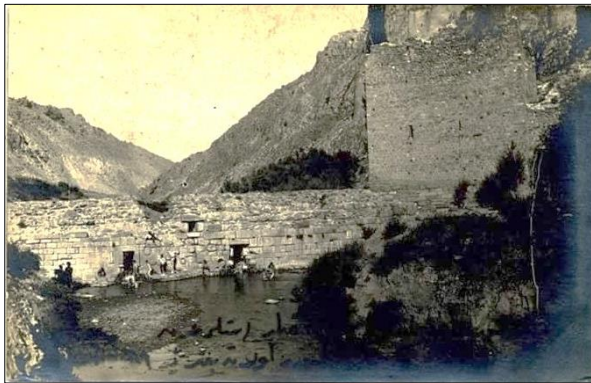
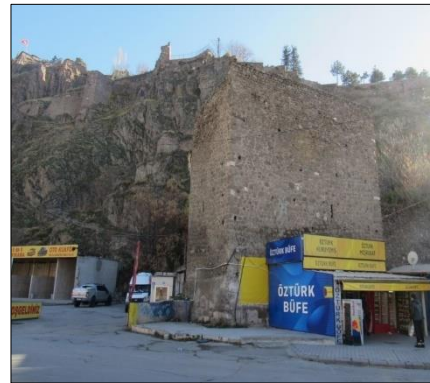
**Roma Bendi ve Kuzey Batı Sur Duvarları:** Uzun yıllar işlevini sürdüren Roma bendi 1957'de gerçekleşen sel felaketi sonrasında, burada bulunan köprüler yıktırılmış ve dere DSİ tarafından menfez içine alınarak, üzeri kapatılarak cadde yapılmıştır (Yılmaz ve Ercoşkun, 2020, s. 12). Bu nedenle bu alan asıl işlevini yitirerek, sürekli trafiğin işlek bir şekilde devam ettiği bir yer olmuştur (Fotoğraf 37 ve 38).

**Fotoğraf 37:** Roma bendi yıkılmadan önceki durumu (URL 9, 2021).

**Fotoğraf 38:** Günümüzdeki durumu (Ahmet SANSAR, 2021).

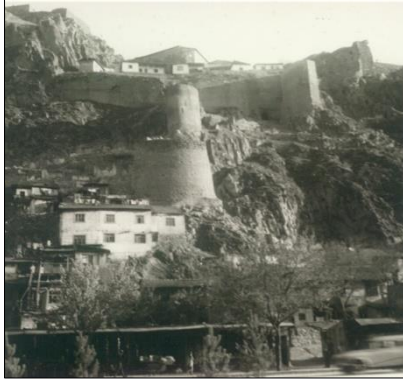
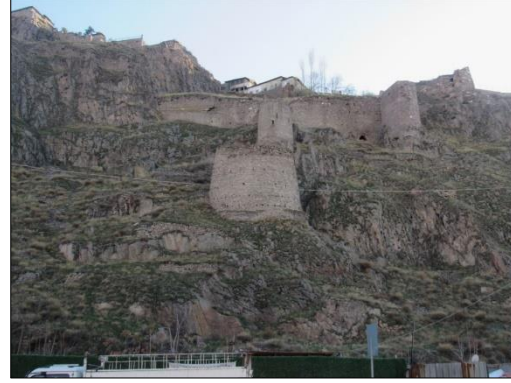
**Fotoğraf 39:** Surlarının eski durumu  
(ABB KUDEB Arşiv, 2021).

**Fotoğraf 40:** Surlarının günümüzdeki durumu  
(Ahmet SANSAR, 2021).

Kuzey Batı Surları ile ilgili yapılan incelemelerde, surların çevresinde bulunan yapıların buradan kaldırıldığı görülmektedir. Bu çalışmalar kalenin özgün yapısına uygun bir şekilde görünerek algılanmasını sağlamıştır. Ancak kuzeybatı bölgesindeki surların dik yamaçlar üzerinde yer alması nedeniyle işlevsel olarak kullanılmamasından dolayı genel olarak değerlendirildiğinde harap bir vaziyette olduğu anlaşılmaktadır (Fotoğraf 39 ve 40).
