YÜZÜNCÜ YIL ÜNİVERSİTESİ SOSYAL BİLİMLER ENSTİTÜSÜ
DERGİSİ SAYI: 1 YIL: 2000

HÜSREV PAŞA ÇİFTE HAMAMI

Öğr. Gör. **Şahabettin ÖZTÜRK**[*]
Öğr. Gör. **Mehmet MUTLU**[**]

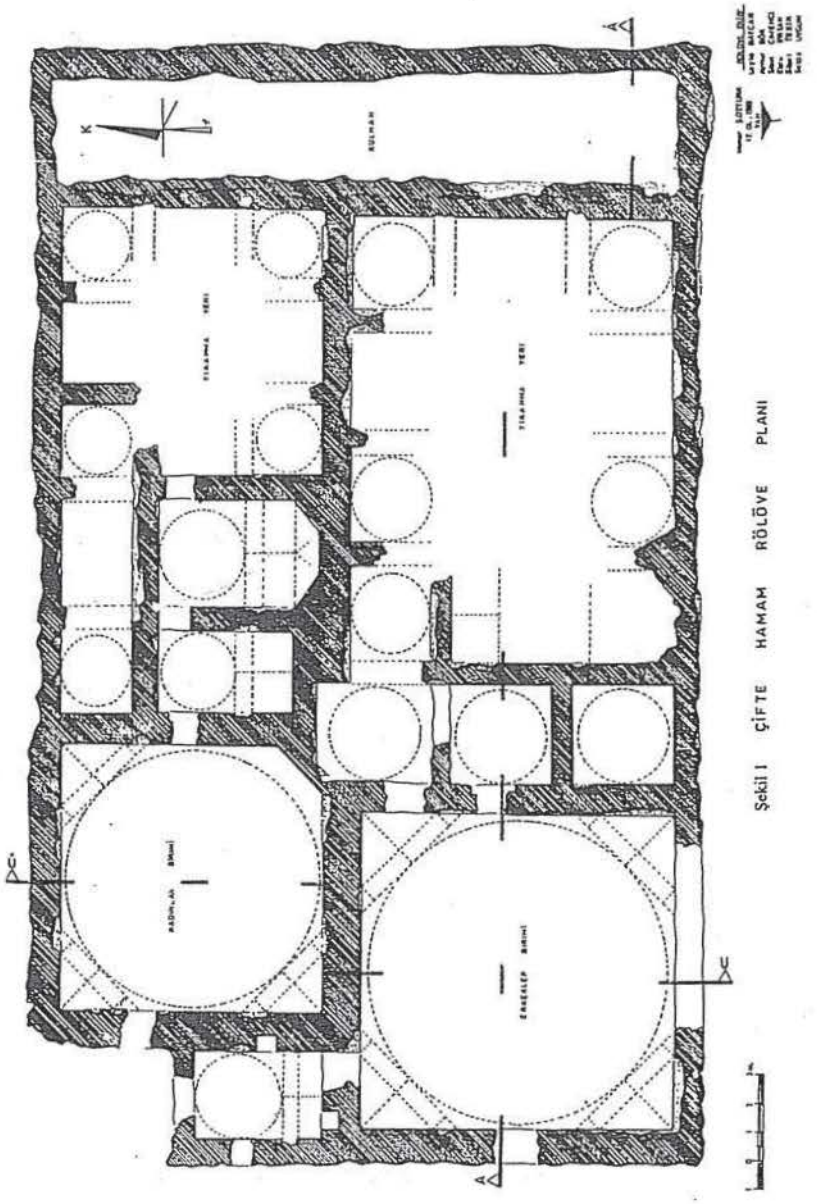
Kadınlar bölümü, erkekler bölümüne kıyasla daha küçük olup, aynı plan ve formda yapılmıştır. Kadınlar ve erkekler yıkanma birimlerinin doğusunu boydan boya kapatan külhan ve su depoları bölümleri dikdörtgen formunda olup, 3,65x22,22 m. ölçülerindedir. Külhan kısmının üzeri tuğla ile örülmüş tonoz ile örtülmüştür(Resim 4).

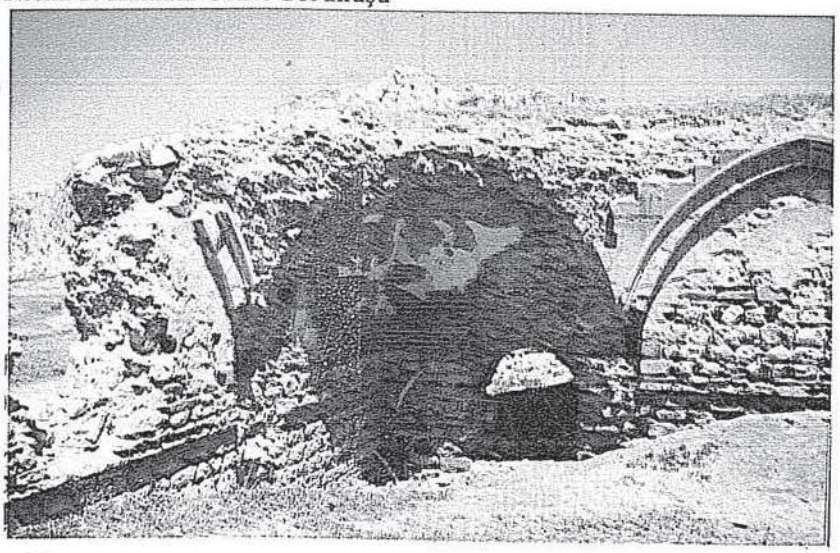
Günümüzde, yıkanma ve külhan bölümleri tamamıyla yıkılmış olup, diğer birimleri ise kısmen de olsa ayakta kalma mücadelesi vermektedirler(Resim 1).

Resim 1: Hamam Genel Görünüşü

Yapının daha fazla tahrip olmasına izin verilmeden, acilen kazı ve restorasyon çalışmalarına başlanmalıdır.

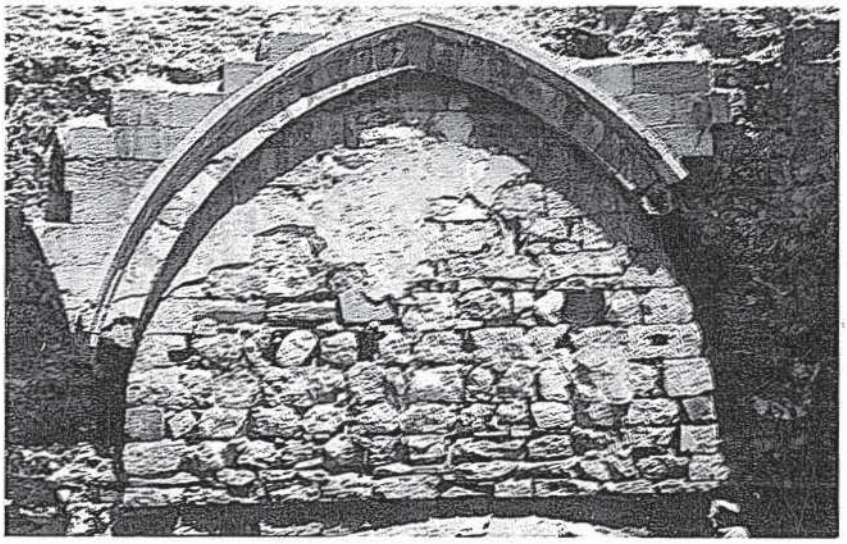
Erkekler kısmının kuzey duvarına bitişik 3,10x4,60 m. ebadındaki dikdörtgen mekanın üzeri tuğladan, kubbe ve tonoz ile örtülmüş bir rüzgarlık bulunmaktadır. Rüzgarlığa batıdan bir kapı ile girilir. Bu giriş bölümünün doğu ve güney duvarlarında 65 cm. genişliğinde birer niş vardır. Soyunmalık bölümüne, güney yönünde bulunan, 90 cm. genişliğinde, üzeri basık kemerle örülmüş bir kapı ile geçilir. Bu şekilde soyunmalık bölümünün ısı, sirkülasyonu kontrol altına alınmıştır(Resim 2).

Resim 2: Soyunmalık Bölümden Bir Detay
