V. ULUSLARARASI AĞRI DAĞI VE NUH'UN GEMİSİ SEMPOZYUMU

THE FIFTH INTERNATIONAL MOUNT ARARAT AND NOAH'S ARK SYMPOSIUM

A STUDY ON PRESERVATION AND RESTORATION WORKS FOR HÜSREV PAŞA SOCIAL COMPLEX'S YARD AND FOUNTAIN WITH WATER TANK

HÜSREV PAŞA KÜLLİYESİ AVLU-ŞADIRVAN KORUMA VE ONARIM ÇALIŞMALARI HAKKINDA BİR ARAŞTIRMA

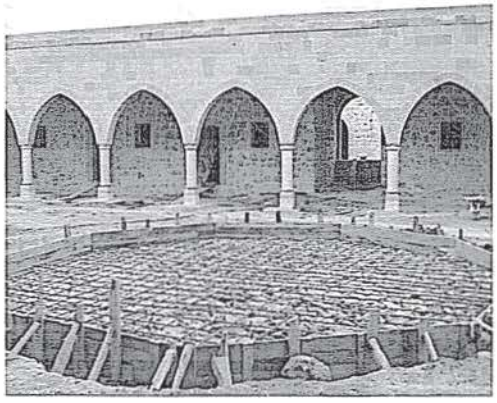
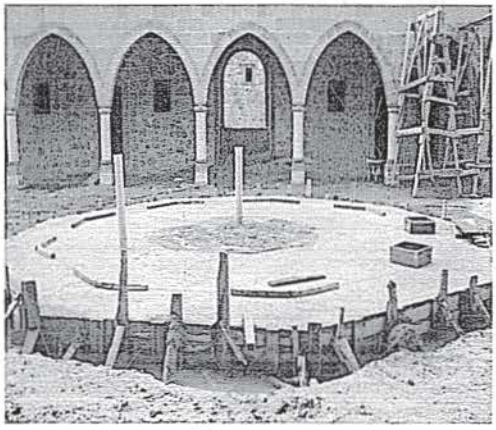
Şekil 26,27: *Avlu Temel Drenaj Görünüşleri (Ş. Öztürk)*

Yer altı su kanallarının tahrip olması ve zaman zaman Van Gölü su kotunun yükselmesiyle zemin taban su kotu sürekli yükselmiştir. Bu nedenle tüm külliyede olduğu gibi, avlu ve şadırvan taban suları yapının olumsuz etkilemiştir (Şekil 28-35).

Bu nedenle araştırma kazısı sonucunda kapalı dal drenaj sistemi yapılmıştır. Böylece külliye alanında biriken sular, izola edilmiş kanallar yardımıyla, alan dışındaki daha düşük seviyeye alana drene edilmiştir (Şekil 26,27).
