VII. MİLLÎ SELÇUKLU KÜLTÜR VE MEDENİYETİ SEMİNERİ (II. ORTAÇAĞ VE TÜRK DÖNEMİ KAZI - ARAŞTIRMALARI SEMPOZYUMU BİLDİRİLERİ)

ESKİ VAN HÜSREV PAŞA KÜLLİYESİ KAZISI 1996/1997

Abdüsselâm ULUÇAM[**]

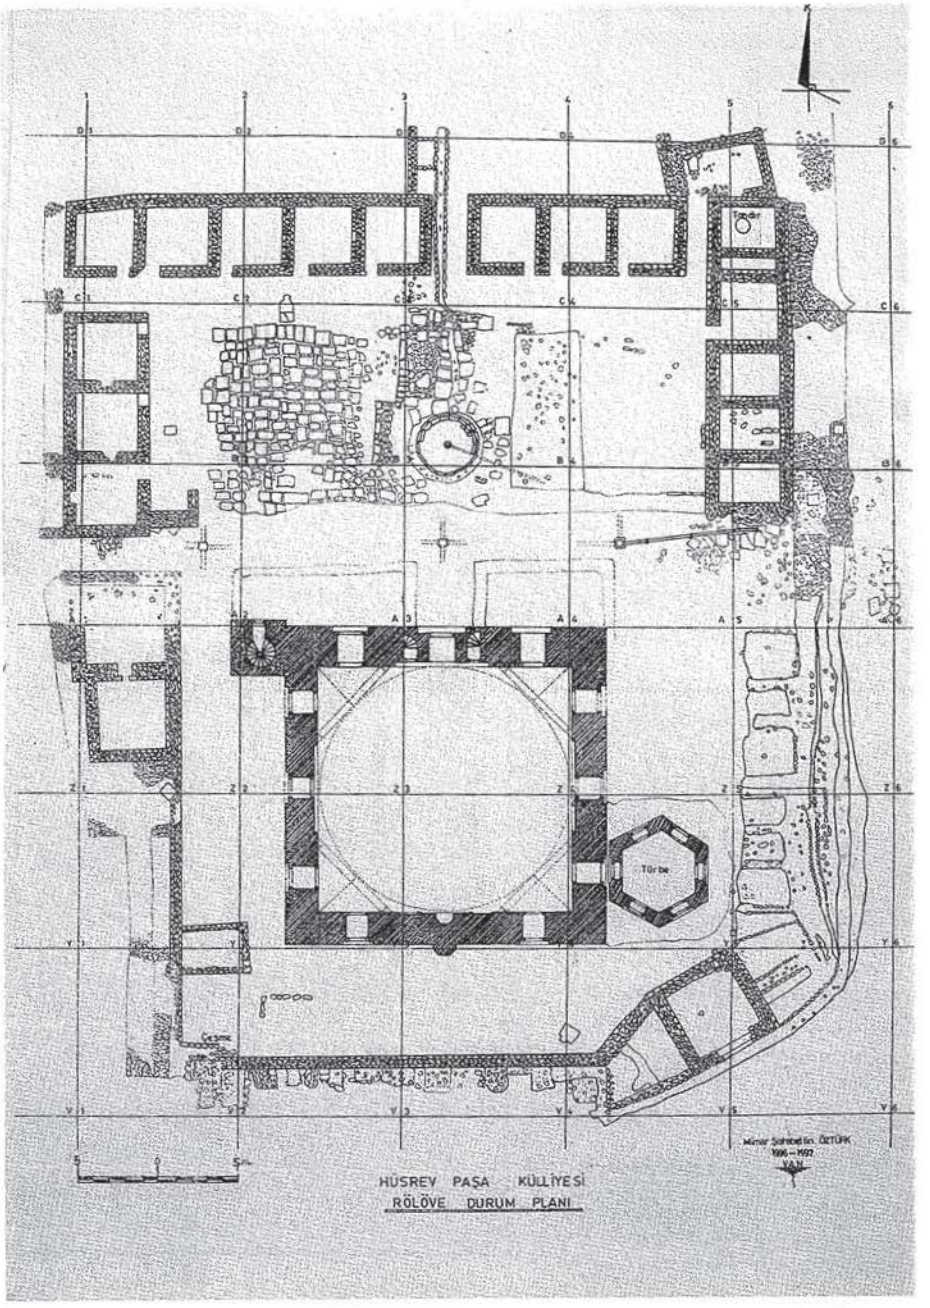
Çizim 1

2- Kazı çalışmalarına başlamadan önce cami, medrese ve türbenin bulunduğu alan 10x10 m karelere bölünerek insitu planı çıkarılmış yapıların fotoğraf ve video çekimeri yapılarak ilk durumları tespit edilmiştir (Çizim: I).

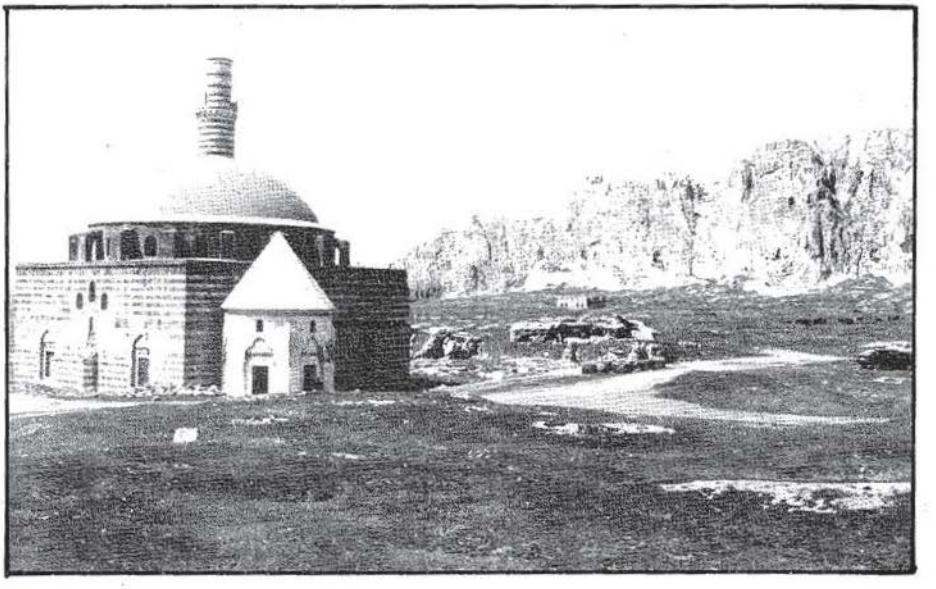
Resim 1

Eski Van'da bulunan Hüsrev Paşa Külliyesi, Van Beylerbeyi Hüsrev Mehmet Paşa'nın eseridir. 1567 yılından XX. Yüzyıl başlarına kadar her kesimden insanın uğradığı, ilim ve sohbet meclisleri ile huzur bulduğu bir yer olarak hizmet vermiştir. Külliye, I. Dünya Savaşı sırasında Rus işgaline uğrayan ve baştan sona yakılarak tahrip edilen, şehirle birlikte 1915 yılında terk edilmiştir. 1930-1940 yılları arasında depo olarak kullanılmış medrese ve hamamın duvar kaplama taşları, revak sütunları ile kubbelerin kurşunları sökülerek yağmalanmıştır (Resim: 1).

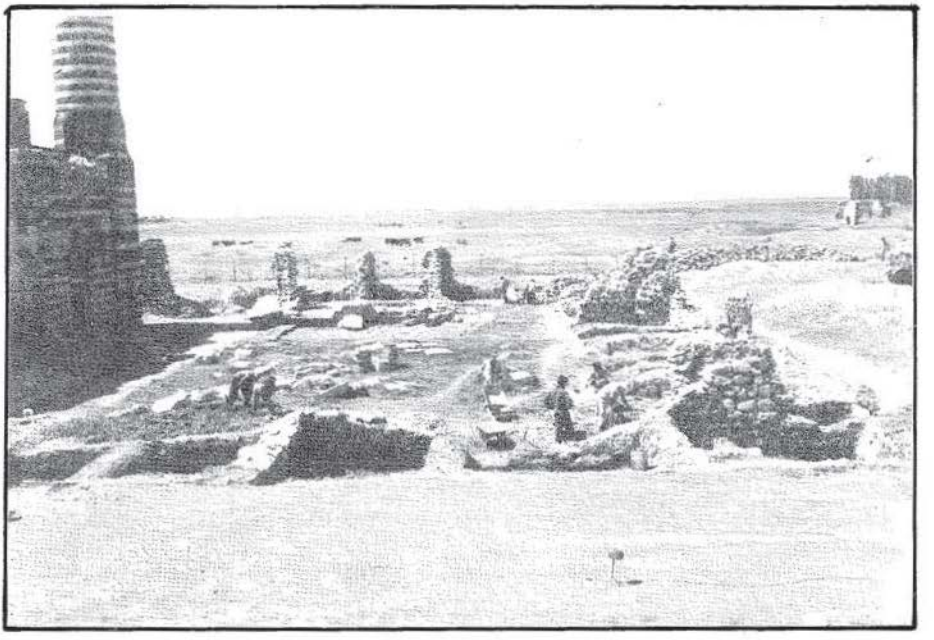
Resim 2

Halk arasında Kurşunlu Cami adıyla da anılan Hüsrev Paşa Camii, külliyenin çekirdeğini oluşturmaktadır. Tuhfetü'l Mimarin'de Mimar Sinan'ın eseri olarak geçmektedir. 15.00 x 15.20 m ölçülerinde kare planlı bir harimi ile girişte beş gözlü son cemaat yeri ve bir minaresi bulunmaktadır (Resim: 2).

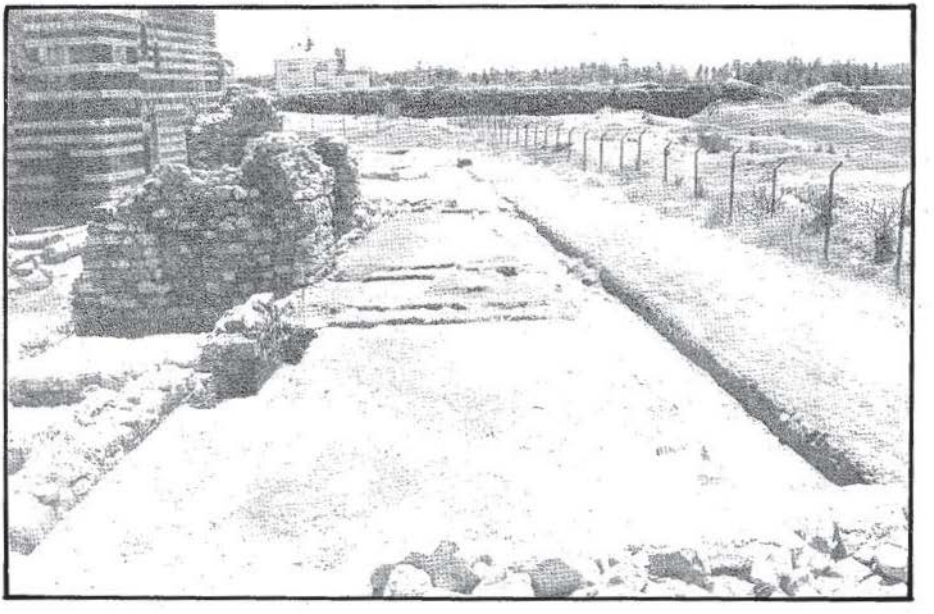
Resim 13

V4, V5 karelerinde, birinci zemini tuğla döşeli ve basamaklı bir mekâna rastlanmış, yapılan sondajla zeminin daha aşağıda olduğu anlaşılmıştır. Alanın 30, 30, 30 cm lik kotlarla sürdürülen kazısı sonunda, 6.00x6.30 m ölçülerinde kare bir yapı ortaya çıkmıştır. Güney ve kuzeyde birer kapı açıklığı bulunan bu mekânın içinden yangın tabakaları ile güneydeki giriş bölümü önünden ahşap kalıntılar ve metal parçaları bulunmuştur. Tanınamayacak şekilde oksitlenen metallerin, muhtemelen ahşap bir kapıya ait olduğu anlaşılmaktadır. Güneydeki giriş kapısının, iki yanındaki taşlarda birbirini izleyen palmet motiflerini

içeren süslemenin yer alması nedeniyle bunun bir taç kapı olduğu ihtimalini düşündürmektedir. Yapıda kullanılan mimari malzemenin cami ile aynı özelliği taşıması, 1 m kalınlığındaki düzgün kesme taş duvarlarıyla önemli bir yapı olduğuna işaret etmektedir. Büyük bir yangın sonucu yıkılan yapının duvarlarından yalnız iki taş sırası günümüze ulaşabilmiştir. Duvar taşlarının çoğu rutubetli toprak altından erimiş olarak çıkmıştır (Resim: 12-13).

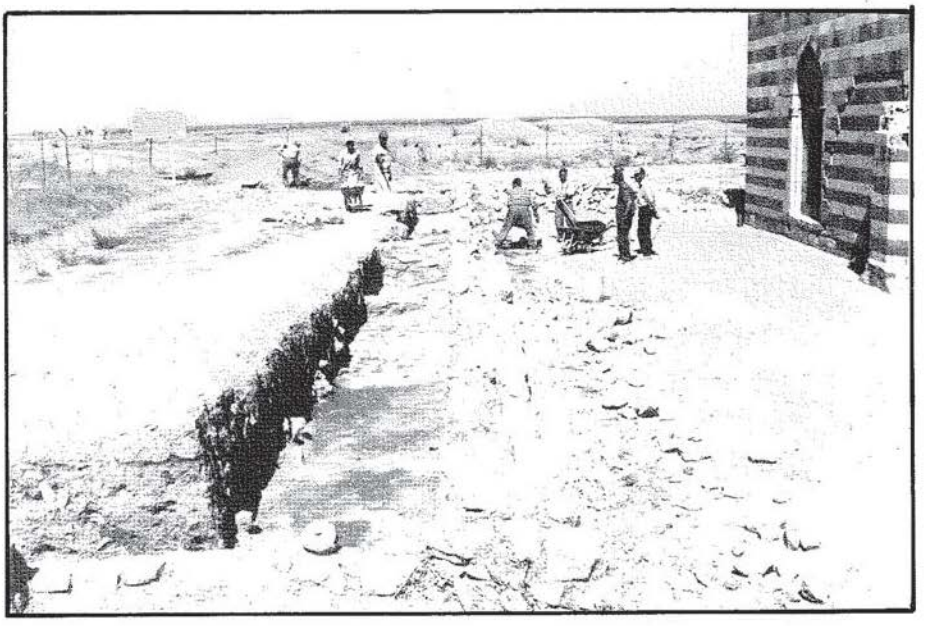
Resim 14

A1, Z1, V1 karelerinde yapılan kazılar sonunda, çıkan zemin döşemelerinin, külliyeye ait bir kaldırım ve yola ait olduğu anlaşılmıştır. C1, B1 karelerde sondaj yapılmış, 30 ve 20 cm lik iki katman sonunda kaldırım taşları ortaya çıkarılmıştır (Resim: 14).
