VAKIFLAR Dergisi

Erzurum Kale Camii

NusretÇAM

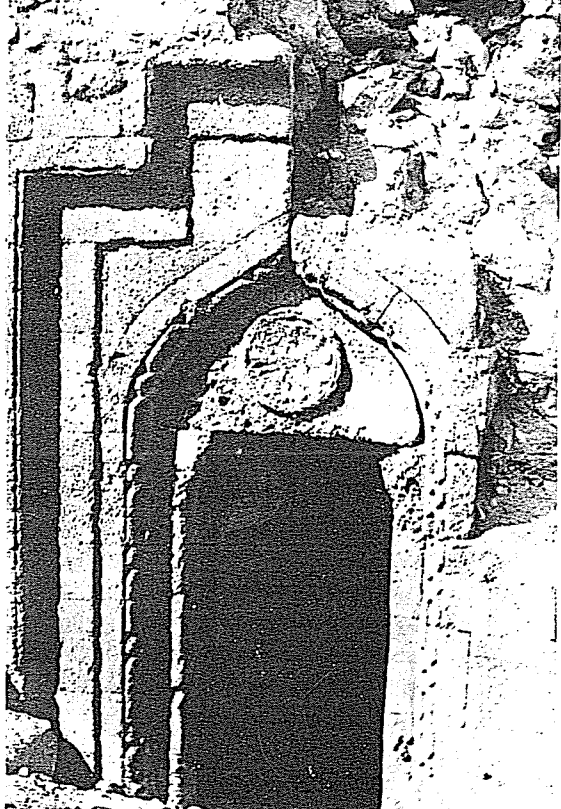
RESİM: 2

d) Konuya açıklık kazandırabilecek diğer bir unsur da kapıyı çerçeveleyen en dıştaki pahlı silmenin şeklidir. 2. resimde görüleceği üzere bu silme, kapıyı dikdörtgen meydana getirecek şekilde dolaştıktan sonra kapının tam üstünde tekrar yukarıya kıvrılmakta ve âdetâ bir tepelik meydana

Sıbyan Mektebi'nin kapısı

b) Kanâatimizce eserin ilk hâlinden, günümüze kalan yegâne kısım olan, doğu duvarı üzerinde bulunan kapının zincirek süslemenin bir kısmı sağlam ise de, atkı taşının oturduğu pervaz taşlarının mukarnasları ile, kapının tam üstünde yer alan oniki dilimli rozet, tanınmayacak kadar aşınmış olduğundan, yerine yenilerinin yapılması icab eder. Aynı duvarda yer alan pencere ise, yakın bir devirde açılmış olmalıdır; bu sebeple, restorasyonda iptal edilmesi yerinde olur.
