## MACARİSTAN'DA KİLİSEYE ÇEVİRİLEN TÜRK YAPILARI

Mehmet Emin YILMAZ<sup>1</sup>

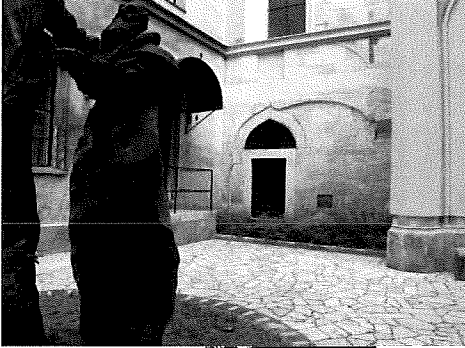
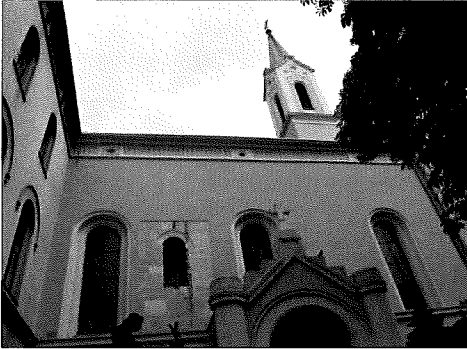
### Resim 3-4. Toygun Paşa Camii - Kapuçin Kilisesi<sup>16</sup>

Kilisede 1930'larda yapılan onarımda camiden kalan parçalar meydana çıkartılmıştır. Caminin kible duvarının batı kanadındaki pencereler, mermer söveler, topuzlu parmaklıklar, mihrap ve mihrap üstü pencere açıkça seçilmektedir. 1976 yılında kiliseyi inceleyen mimar Ekrem Hakkı Ayverdi, yapının rölövesini çizmiş ve restitüsyon önerisi hazırlamıştır. Buna göre; cami, 120 cm duvar kalınlığına sahip, kesme taştan inşa edilmiş, kare planlı ve tek kubbeli harim ile beş bölümlü bir son cemaat yerine sahip tipik bir klasik dönem Türk camisidir. E. Nesselthaler'in çizdiği Budin muhasarasını tasvir eden 1686 tarihli gravürde Ayverdi'nin restitüsyon önerisine uygun olan cami seçilmektedir. Üsküdar Mihrimah Sultan Camii, İstanbul Bali Paşa Camii ve Fındıklı Molla Çelebi Camii klasik dönemde inşa edilen beş bölümlü son cemaat yerine sahip camilerin benzer örnekleridir.
