# ERZİNCAN TARİHİ

ERZİNCAN TARİHİ  
CİLT I  
“ESKİÇAĞ, SANAT TARİHİ ve ARKEOLOJİ”

## KEMAH KÜLTÜR VARLIKLARI VE KEMAH KALESİ KAZILARI\*

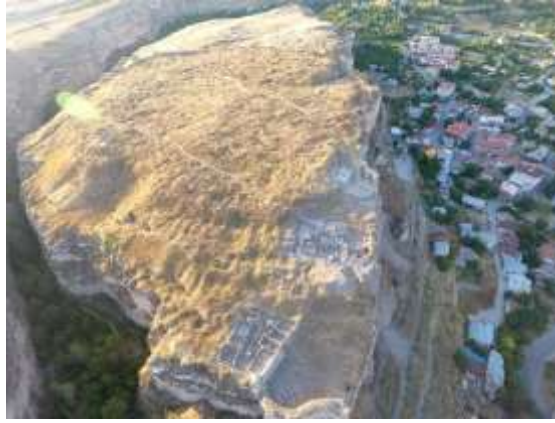
**Foto. 1:** Kemah Kalesi

Kemah Kalesi, ilçe merkezinin doğusunda yer almaktadır. Güneyindeki Munzur Dağı'ndan gelen Tanasur Deresi'nin zaman içerisinde dağın eteğini aşındırması sonucu, kireç taşından oluşan yaklaşık 200 dönümlük kaya kütlesi, konumu itibariyle sonradan Kale yerleşim yeri olarak kullanılmıştır. Stratejik olarak yerleşime son derece elverişli olan kale, değişik dönemlerde imar ve iskân görmüştür. Kale 570.00 x 350.00 m ölçülerinde, kuzeybatı güneydoğu yönünde dikdörtgen şeklindeki dik yamaçlı bir kayalık alan üzerine inşa edilmiştir. Kalenin genel görüntüsü, kurulduğu alana göre şekillenmiştir. Kuzey yönde ortalama 40.00 m ile 70.00 m arasında değişen, güney yönde ise yer yer yaklaşık 100 m'yi bulan bir yüksekliğe sahip olan bu kayalık, iç kalenin inşasıyla birlikte iki alana bölünmüştür. Bu bölümlerden güneydekinde günümüz itibariyle herhangi bir mimari kalıntı mevcut değildir<sup>4</sup> (Foto. 1).

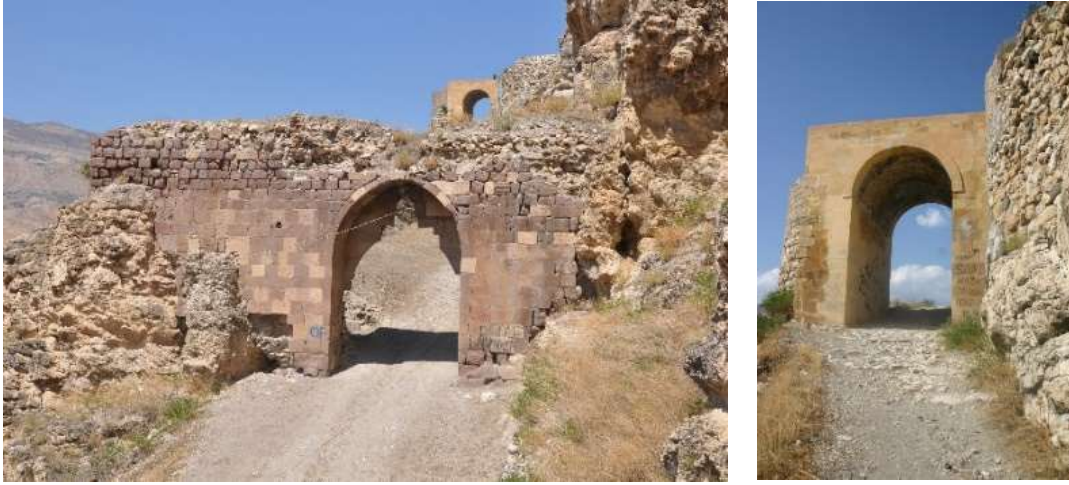
Foto. 2-3: Birinci ve İkinci Kapı

**I. Kapı:** I. kapı, kuzey-güney istikametindeki eğimli yolun başlangıcında yer alır. Doğusunda ve batısında bulunan kayalardan da yararlanarak inşa edilen kapı, eyvan türünde bir giriştir. I. kapının kuzeyinde, kapının bitiminden hemen sonra doğuda ve batıda "muhafız odaları" olarak kullanıldığı düşünülen iki mekân bulunmaktadır<sup>15</sup>.

II. Kapı: Günümüzde sadece tonozlu bir geçit görünümündeki bu açıklığın orijinal plan ve malzemesini söyleyebilmek güçtür. 2004 yılında güney surlarıyla birlikte bu kapıya da müdahale edilmiş, bu sırada girişin kaplama taşları yenilenmiştir<sup>16</sup> (Foto. 2-3).

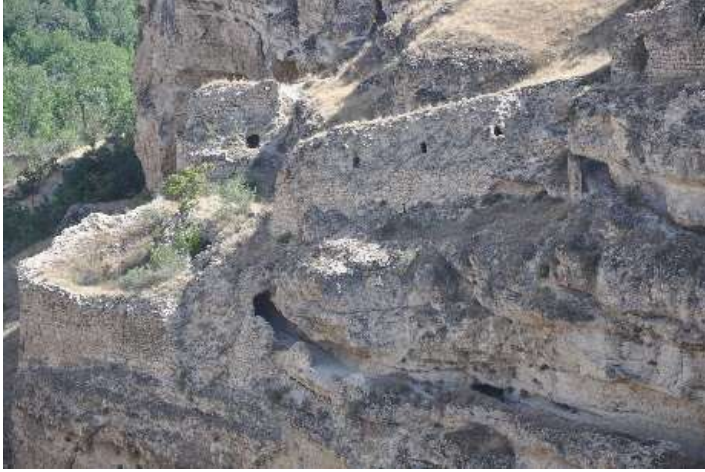
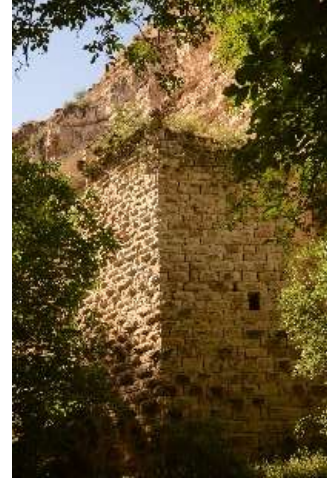
**Foto. 4-5:** Su Tunelleri ve Burç

Su tünelleri, kalenin doğusunda olup, Tanasur Çayı'na inışı sağlamaktadır. Bu tüneller kalenin bir kuşatma esnasında hem tahliyesinde kullanılması hem de su ihtiyacının karşılanması için Tanasur Çayına inişin gerçekleştirilmesi amacı ile yapılmıştır.

Tünellerin ilk olarak hangi dönemde açıldığını günümüz itibariyle belirlemek mümkün değildir. Kaynaklarda Urartu dönemi olabileceği ihtiyatla belirtilmektedir. 356.00 m uzunluğa sahip tüneller, oldukça ilgi çekici bir düzenlemeye sahiptir. Tüneller, yer yer tonoz örtülü ve duvar örgülü, yer yer de kayanın oyulmasıyla meydana getirilmiştir. Kuzey yönden kalenin kuzey surlarına bakıldığında, ana kayadaki kopmalar sebebiyle mevcut tünellerle bağlantısı tespit edilemeyen galeriler de görülebilmektedir. Bu galeri kalıntılarından hareketle, kalenin kuzeydoğusundan başlayan tünellerin kalenin kuzeyi boyunca devam ettiğini düşünmek mümkündür<sup>17</sup>.

Su tünellerinin en aşağısında halk arasında Kız Kulesi olarak adlandırılan bir burç bulunmaktadır. Kız Kulesi'nden hemen sonra ana kayanın tıraşlanmasıyla meydana getirilen basamaklarla bu su tünellerinin vadiye çıkış noktasından bir mağaraya ulaşılmaktadır. Mağaranın içerisinde büyük kaya parçalarının kopmasıyla çıkışın önü büyük ölçüde kapanmıştır. Buradan dar bir açıklıktan geçilerek Tanasur Vadisi'ne çıkılmaktadır. Tünellerin başlangıçtan itibaren bir bölümü yoğun bir şekilde tonozlarda kullanılan moloz taş ve kalın harç nedeniyle çökmüştür. Ana kayanın yontulmasıyla oluşturulan bölümlerde ve tonozun oturduğu ana kaya kütlelerinde de yer yer kopmalar görülmektedir<sup>18</sup>.

Kız Kulesi su tünellerinin Tanasur Vadisi'ne açıldığı noktada dikkat çekici bir mimariye sahiptir. Su tünellerinin vadi tabanına yakın yerde, ana kayanın tıraşlanmasıyla meydana getirilen basamaklarla bu burca ulaşılmaktadır. Basamakların büyük bir bölümü erimiş durumdadır. Dışa beş köşeli olarak yansıtılmış olan burç, kalenin tarihlendirilmesinde, günümüz itibari ile temel alınacak en önemli kalıntılardan biridir<sup>19</sup> (Foto. 4-5).

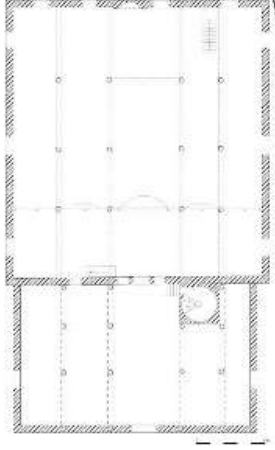
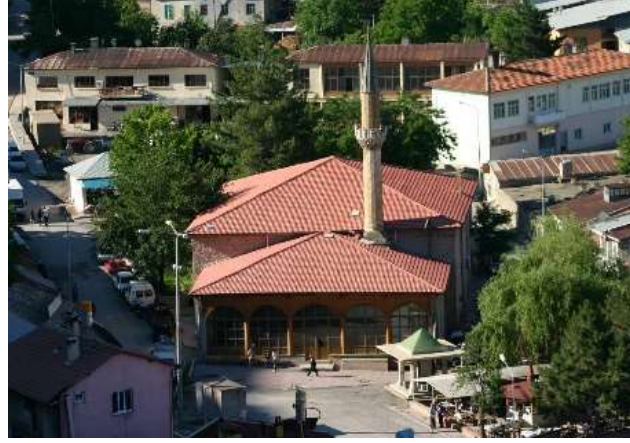
Çizim 1, Foto. 6: Gülabi Bey Camii

Kemah ve çevresinde bulunan camilerin tamamı ahşap destekli ve ahşap tavanlı camilerdir. XIII. Yüzyıldan, (Kemah Kalesi'ndeki Bey Camii, Kale kazısı kısmında tanıtılmıştır) XX. yüzyıl sonlarına kadar uygulanan bu camiler yakın tarihlerdeki onarımlarla günümüze ulaşmıştır. Bu örnekler arasında sahn düzenine sahip tek örnek Kemah merkezindeki Gülabi Bey Camii'dir. Sahn düzenine sahip olan Gülabi Bey Camii, yaklaşık 400 m<sup>2</sup> olan harim ölçüsüyle Kemah'taki en büyük camidir. Kare bir alanda, ahşap direkli ve ahşap tavanlı olarak inşa edilen caminin harimi, kuzey-güney yönünde atılan ahşap kemerler ile beş sahına ayrılmıştır<sup>20</sup> (Çiz. 1, Foto. 6).

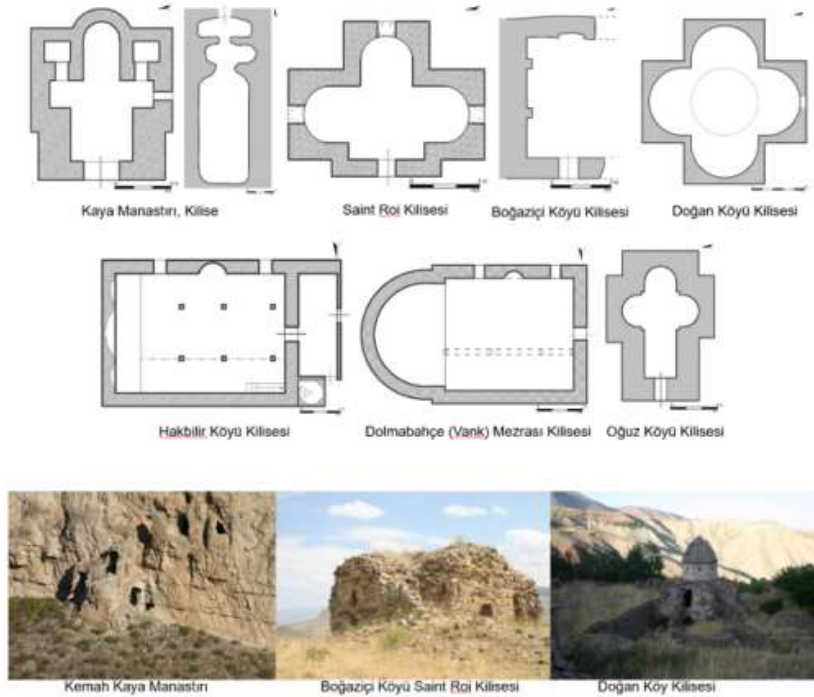
Çiz. 2, Foto. 7: Kemah Kiliselerinden Örnekler

Kemah'taki kiliseler bazilikal, haç ve üç yapraklı yonca planlarında inşa edilmiştir. Tek ya da üçlü apsisler dışa yansıtılmıştır.

Aşağı Hakbilir Köyü Kilisesi (X. yüzyıl), doğu-batı istikametindeki dikdörtgen bir alanda bazilikal planda ve üç apsisli olarak kurulmuştur. Doğan Köyü Kilisesi (X. yüzyıl) içten dört yapraklı yonca plan tipindedir. Bu plan, dışa haç şeklinde yansıtılmıştır. Kilise bu planı ile Kemah'taki tek örnektir. Dolmabahçe (Vank) Mezrası Kilisesi (X. yüzyıl) doğu-batı istikametinde dikdörtgen bir alanda kurulmuş olup tek apsisli bir yapıdır. Hakbilir Köyü Kilisesi (XI. yüzyıl) doğu-batı istikametinde dikdörtgen bir alana kurulmuş, üç nefli bazilika olarak inşa edilmiştir. Kilise üçlü apsise sahiptir. Kemah Kaya Kilisesi ve Manastırı, haç planlı olarak inşa edilmiş olup tek apsislidir. Oğuz Köyü Kilisesi (X. yüzyıl) triconchos (üç yapraklı yonca) plan tipinde inşa edilmiştir. Kilise bu planıyla Vaslı Saint Roi Kilisesi ile birlikte Kemah'taki diğer kiliseler arasında dikkat çekmektedir. Vaslı Saint Roi Kilisesi (X. yüzyıl) triconchos (üç yapraklı yonca) plan tipinde inşa edilmiştir<sup>26</sup>.

Kemah'taki şapeller tek nefli ve tonoz örtülü yapılar olup, kısmen günümüze ulaşmıştır (Foto. 7).

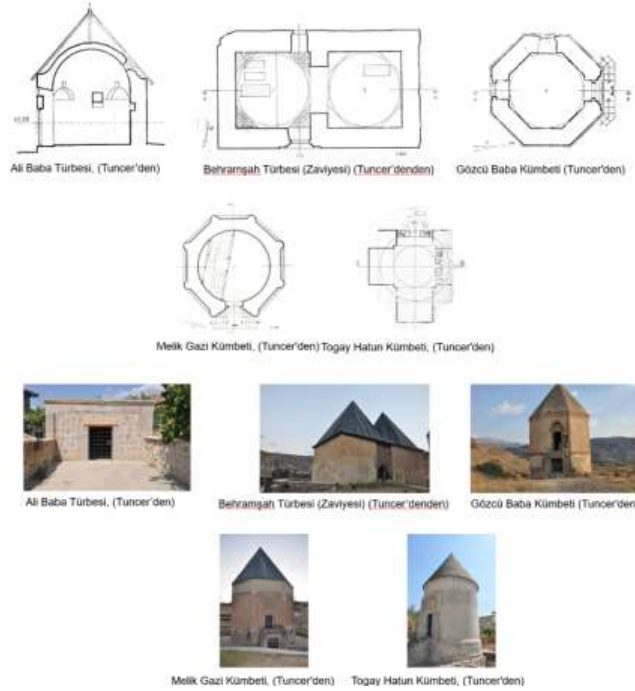
Çizim 3, Foto. 8: Kemah Mezar Anıtlarından Örnekler

Kemah'taki mezar anıtları Türk dönemine aittir. Tespit edilen 10 adet mezar anıtından ikisi XII. yüzyıl ortalarına, ikisi XIII-XIV. yüzyıla, biri XIII. yüzyıla, biri XVIII.-XIX. yüzyıla, biri XIV. yüzyıla, üçü XIX. yüzyıla tarihlendirilir. Mezar anıtları kare, dikdörtgen, sekizgen, yuvarlak planlı olarak inşa edilmiştir<sup>27</sup> (Çiz. 3, Foto. 8).

**Kare ve Dikdörtgen Planlı Mezar Anıtları:** Ali Baba Türbesi, kareye yakın bir planda inşa edilmiştir. Behramşah Türbesi (Zaviyesi), İskender Baba Türbesi, Midilli Baba Türbesi ve Özdamar Köyü Türbesi dikdörtgen planlıdır.

**Sekizgen Planlı Mezar Anıtları:** Melik Gazi Kümbeti, Anonim Kümbet ve Sancaktar Kümbeti içten yuvarlak dıştan sekizgen planlı olarak, Gözcü Baba Kümbeti hem içten hem de dıştan sekizgen planlı olarak ele alınmıştır.

**Yuvarlak Planlı Mezar Anıtları:** Togay Hatun Kümbeti (İmaret) içten dıştan yuvarlak planıyla bu gurubun tek temsilcisidir.

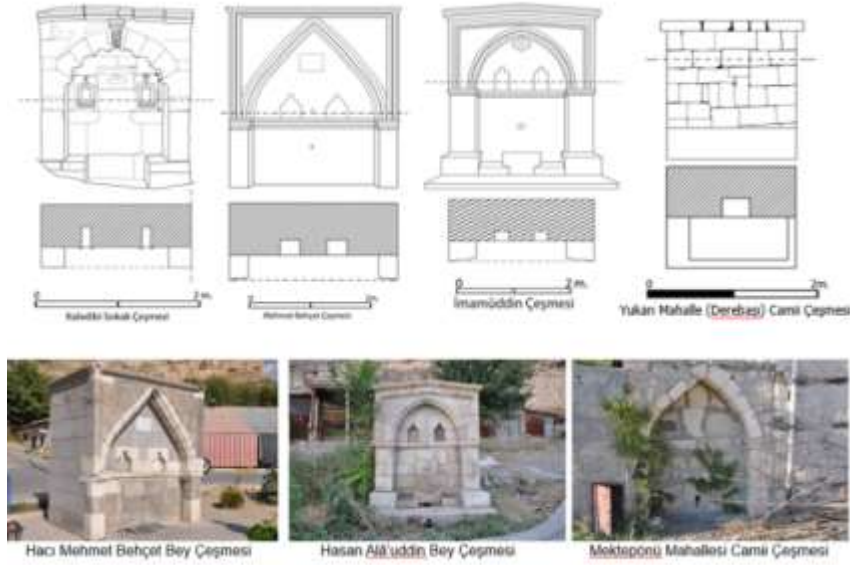
Çizim 4, Foto. 9: Kemah Çeşmelerinden Örnekler

(Derebaşı) Camii Çeşmesi (1834-1835), Dedek Köyü Çeşmesi, Kemeryaka Köyü Çeşmesi (1892 ve 1954 ) ve Yücebelen Köyü Çeşmesi olmak üzere sekiz çeşme bulunmaktadır (Çiz. 4, Foto. 9).

Çarşı Mahallesi Kaledibi Sokak Çeşmesi, Hacı Mehmed Behçet Bey Çeşmesi, Hasan İmadeddin Çeşmesi, Mektepönü Mahallesi Camii Çeşmesi, Dedek Köyü Çeşmesi ve Yücebelen Köyü Çeşmesi dikdörtgen formda, kemerli ve tek lülelidir. Bu çeşmelerden Dedek Köyü Çeşmesi'nde kaş kemer, diğerlerinde ise sivri kemer kullanılmıştır. Çeşmelerin niş içerisinde taslık nişlerine yer verilmiştir. Kemeryaka Köyü Çeşmesi ve Yukarı Mahalle (Derebaşı) Camii Çeşmesi kemersiz ve tek lülelidir<sup>30</sup>.

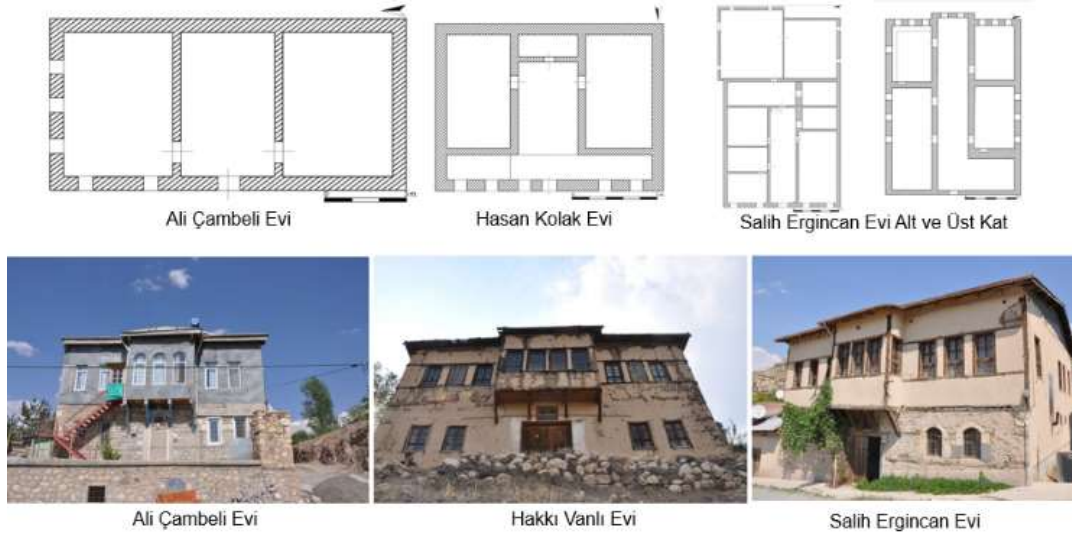
Çizim 5, Foto. 10: Kemah Evlerinden Örnekler

Kemah'ta plan, mimari ve süsleme özellikleri ile dikkat çeken XIX.-XX. Yüzyıllara ait evler arasında Ali Çambeli Evi (1930), Edip Mengüç Evi (1892), Fahri Yoğurtçu Evi, Fatih Özdemir Evi, Hakkı Vanlı Evi, Hami Akın Evi, Hasan Kolak Evi 1884-1885, Hayrettin Işıldak Evi, İlhami Taşkın Evi, Kazım Bekir Bey Evi, Kazım Mengüç Evi, Mehmet Çalık Evi, Naciye Çubukçu Evi, Sabri Başpınar Evi, Sadık Taştekin Evi, Salih Ergincan Evi (1930), Saraçoğulları Evi (Kırk Yapı Kırk Kapı), Sıtkı Özyurt Evi, Şükrü Yaşar Evi ve Zinnuri Tarlakazan Evi sayılabilir<sup>31</sup> (Çiz. 5, Foto. 10).

Kemah evlerinden Edip Mengüç, Saraçoğulları Evi (Kırk Yapı Kırk Kapı), Şükrü Yaşar Evi ve Zinnuri Tarlakazan Evi tek katlı örneklerdir. Diğer evler iki katlı olarak inşa edilmiştir. Kemah evleri ortada bir sofa ve buraya açılan mekânlardan oluşmaktadır. Evlerin hiç birinde avlu kullanılmamıştır. Sofalar avluların yerini almıştır. Evlerin üzeri iki veya dört yöne eğimli çatı ile kapatılmıştır. Naciye Çubukçu Evi ve Sıtkı Özyurt Evi ise toprak damlı evlerdendir. Evler genellikle sade olup, tavan, dolap ve şerbetliklerde ahşap süsleme görülebilmektedir<sup>32</sup>.

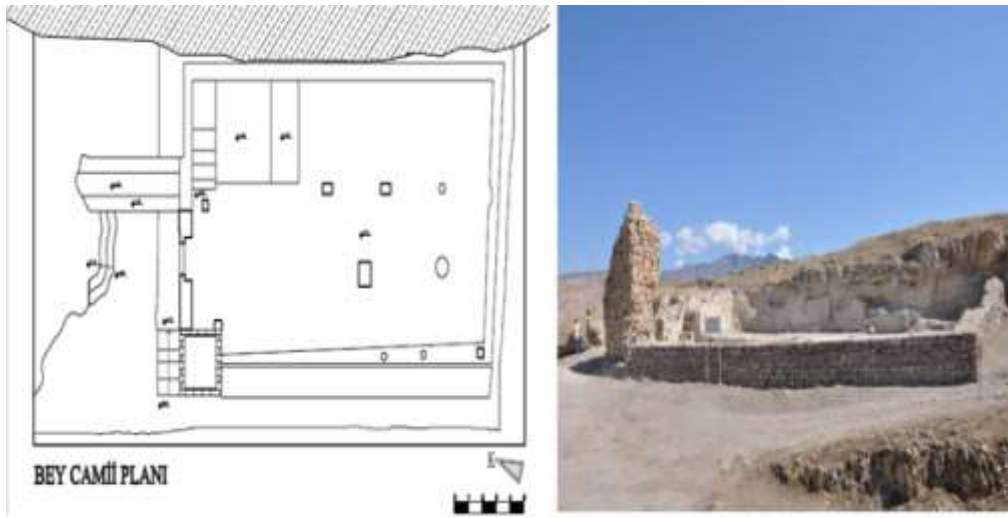
Çizim 6, Foto. 11: Bey Camii

Bey Camii, iç kalede, ikinci kapıdan hemen sonra kuzeydoğu yönde yer almaktadır. Evliya Çelebi'nin Seyahatnamesinde verdiği bilgiden hareketle Kemah Kalesi'ndeki camilerden birinin taş bir minaresinin olduğu tespit edilmiştir. 2011 yılında bu alanda kazı ve sondaj çalışmaları ikinci kapıdan hemen sonra kuzeydoğu yönde başlatılmıştır. Kazılar ile caminin temellerine ulaşılmış, minare kaidesi ve mihrap nişi de ortaya çıkarılmıştır. 2012 yılında ise Bey Camii kazısı tamamlanmıştır. Çalışmalar sonucunda bu alandaki yapı kalıntısının Evliya Çelebi'nin bahsettiği Bey Camii olduğu böylece kesinlik kazanmıştır (Çiz. 6, Foto. 11).

Camiinin 22.00 x 11.00 m ölçülerinde ahşap direkli ve ahşap tavanlı camiler grubunda olduğu ortaya çıkarılmıştır. Caminin güney duvarı ortasında beş köşeli mihrap, kuzeybatısında minare bulunmaktadır.

Yapılan kazı çalışmaları ile ortaya çıkarılan caminin kuzey-güney doğrultusunda ahşap sütunlara oturan üç sahınlı bir cami olduğu anlaşılmıştır. Kemah Kalesi'nin kuzeybatı köşesine yakın konumdaki Bey Camii'nin yeri Mengücekliler Döneminde inşa edilecek bir cami için ideal bir mevkidedir. Minaresinin kâgir oluşu ve bu yönüyle Evliya Çelebi

2011-2012 yılında camide sürdürülen kazı çalışmalarında ele geçen seramik ve alçı süslemeli buluntulardan hareketle Bey Cami'nin ilk inşasının Mengücekliler dönemine kadar indirilebileceği düşünülmektedir. Zira Mengücekliler'in başkenti olan Kemah'ta kale içerisinde bir cami inşa ettirmiş olmaları da kuvvetle muhtemeldir. Ancak bu cami hakkında kaynaklarda herhangi bir bilgiye ulaşılamamıştır.

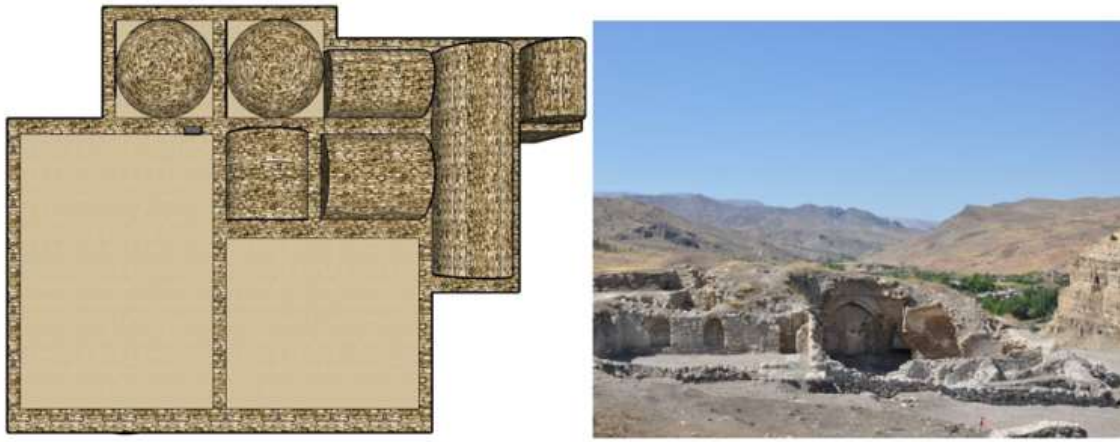
Çiz. 7, Foto. 12: Hamam

Hamam, kalenin batı surlarına bitişik olarak inşa edilmiştir. Yazılı kaynaklarda kale içerisinde bir hamamın varlığından XVI. yüzyılda bahsedilmektedir. 2012 yılında başlanan ve 2017 yılında bitirilen kazı çalışmalarıyla birlikte hamamın soyunmalık, ılıklik, sıcaklık ve külhan bölümleri tamamen ortaya çıkarılmıştır (Çiz. 7, Foto. 12).

Soyunmalık, doğu-batı doğrultusunda dikdörtgen planlıdır. Soğukluğa giriş kuzeydoğu köşedeki bir açıklıkla sağlanır. Bu girişten üç basamakla orta alana inilir. Giriş ile sekiler aynı yüksekliktedir. Yapılan kazı çalışmaları ile soyunmalıkta, ortada taş döşeli ve havuzlu bir alan ile bu alanın dört yönünde sekiler ortaya çıkarılmıştır.

Hamamın ılıklik bölümü, dikdörtgen planlıdır. Kuzey-güney doğrultusundaki bu dikdörtgen alan da kendi içerisinde iki dikdörtgen alana ayrılmıştır. Ilıklığın batısındaki ikinci dikdörtgen alanın kuzeybatı köşesinde tuvalet bölümü yer almaktadır.

Sıcaklık, ortada doğu batı doğrultusunda dikdörtgen planlı bir koridor ile bu koridorun kuzeyinde ve güneyinde bulunan iki mekândan oluşur. Kuzey ve güney yönlerdeki mekânları ayıran ortadaki dikdörtgen planlı koridor doğuda tonozla, batıda ise kare planlı ve bir kubbe ile kapatılmıştır. Kubbe ile örtülü mekânda kubbeye pandantiflerle geçilmiştir. Bu pandantiflerinden sadece güneybatı yöndeki günümüze ulaşabilmiştir. Batı duvarı kısmen, güney duvarı tamamen yıkılmış olan kubbeli sıcaklık mekânının duvarlarında konservasyon çalışmaları gerçekleştirilmiştir.

Sıcaklığın kuzey duvarı, külhan kısmına bitişik olarak yapılmıştır. Cephe boyunca devam eden külhan bölümü, doğuda su deposu ve batıda kazanın yerleştirildiği bölüm olmak üzere iki kısımdan meydana gelmiştir. Hamamın en önemli sorunlarından biri kalede bulunan su kaynağından hamama suyun nasıl ulaştığıdır. Hamamın doğusunda toprak altında bulunan su yolu, hamamın su ihtiyacının kalenin güneyindeki sarnıçtan künkler vasıtasıyla hamama getirildiğini kazı çalışmalarındaki bulgular ortaya çıkarmıştır<sup>35</sup>.

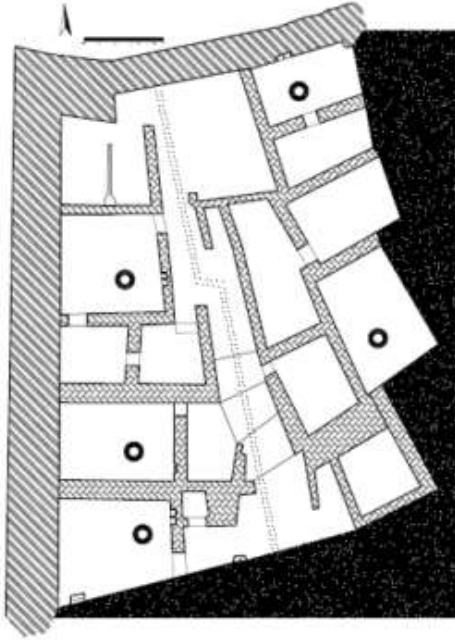
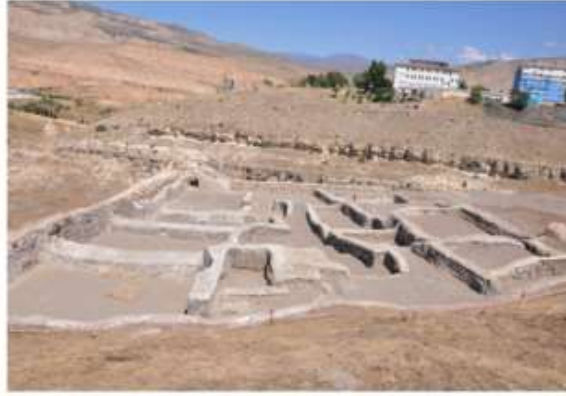
Çizim 8, Foto. 13: Kemah Kalesi Konut Örnekleri

2011-2017 yılları arasında gerçekleştirilen kazılarda ortaya çıkarılan evler yaklaşık 200 dönümlük Kemah Kalesi'nin üçte ikisini oluşturmaktadır (Çiz. 8, Foto. 13). Kalenin doğu-batı doğrultusunda burçlarla tahkim edilmiş sur duvarının kuzey kesimindeki bu alan, yoğun bir yerleşim alanını oluşturmaktadır. Yaklaşık 600 m2 lik bir alanda gerçekleştirilen kazı çalışmaları sonucunda birbirine bitişik evlerden oluşan bir sokak dokusu ortaya çıkarılmıştır. Burada kuzey-güney doğrultusunda bir sokağın iki yanına birbirinden farklı mekânlara sahip evler yerleştirilmiştir. Bu evler bir, iki, üç veya dört mekândan oluşabilen bir çeşitlilik göstermektedir. Çamur harçlı, moloz taş örgülü olan duvarlar düzgün olmayan bir dokuya sahiptir. Düzensiz plan kuruluşuna sahip olan evlerin tandirevi (mutfak) olarak nitelendirdiğimiz bölümlerinde yere gömülü tandırlar

ortaya çıkarılmıştır. Tandırların da bulunduğu mekânlarda küçük iki gözlü duvar ocaklarına rastlanmaktadır. Bu bölümlerin duvar kenarlarında küçük sekiler de yer almaktadır. Kemah Kalesi'nde mevcut evlerin duvar dokusu, örtü sistemi ve kullanım amacı ile yerleştirilen ocak ve tandırların varlığı günümüzde terk edilmiş olan Tanasur Deresi çevresindeki eski ev yapıları ile büyük bir benzerlik göstermektedir. Ahşap kirişlerle örtülü olan ev tavanlarının üstü tahtalarla kaplanmış bunun üzeri de killi toprakla örtülmüştür. Düz toprak damların günümüzde de hala kullanılmakta olduğu görülmektedir. Kazı çalışmaları ile ortaya çıkarılan evlerde yer yer sıva izlerine de rastlanan duvarların yıkılmış olması, XVIII. yüzyıldan itibaren başlanan kaleden aşağı Kemah'a yerleşim neticesinde, kale evlerindeki kullanılabilir malzemenin sökülerek götürüldüğüne işaret etmektedir. Bu nedenle belirli bir yüksekliğe kadar duvarlar tespit edilmiş, üst örtüsünü oluşturan ahşap hatıllar, tavan kaplamaları ve duvar hatılları yeniden değerlendirilmek üzere taşınarak, aşağı Kemah'ta yeni inşa edilen evlerde kullanılmış olmalıdır<sup>37</sup>.

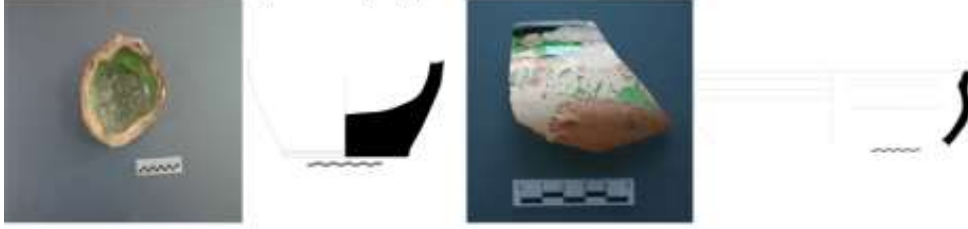
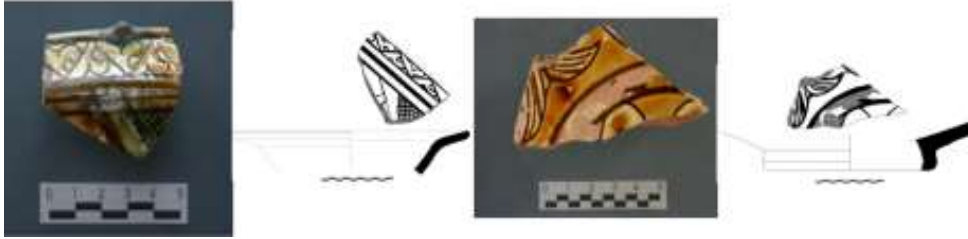
**Foto. 14:** XIII.-XIV. Yüzyıla Ait Seramik Buluntulardan Örnekler

Tek renk sırlı seramikler (XIII.-XIV. yüzyıl),

Boyalı kazıma tekniğinde seramikler (XIII.-XIV. yüzyıl)
